PROJET DE TRAVAUX DE RESTAURATION

**CHAPELLE SÉPULCRALE DES FAMILLES  
BRANICKI ET POTOCKI**

MONTRÉSOR (Indret-Loire) France

Montrésor 2019

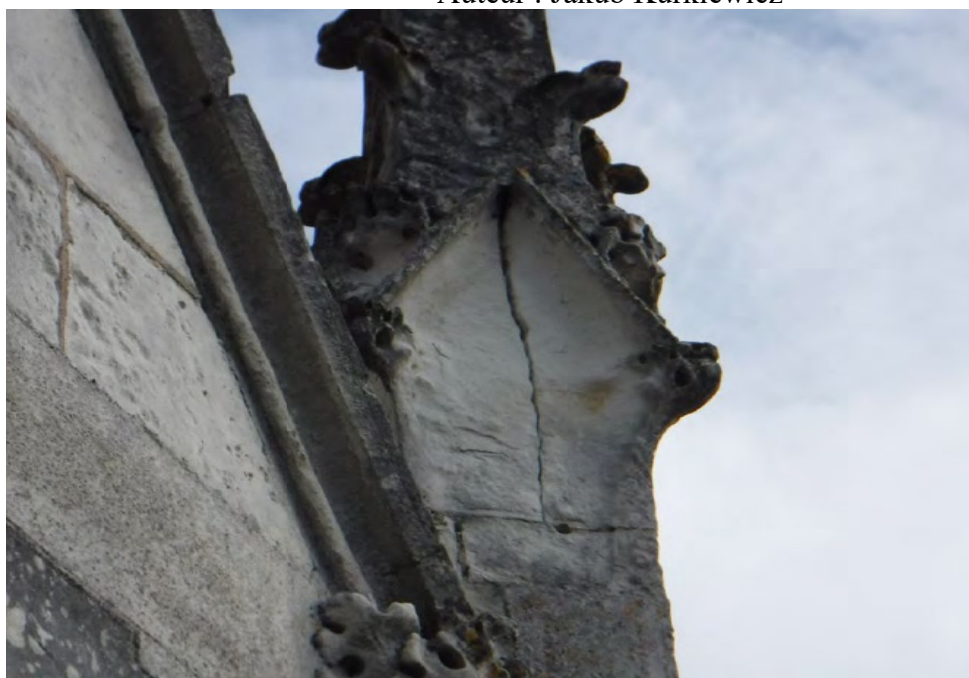
Photo 66 : MONTRÉSOR (Indre et Loire) France, CHAPELLE DES BRANICKI ET DES POTOCKI, 1864

Zoom sur le pinacle d'angle avec fissure apparente, côté sud.  
Auteur : Jakub Kurkiewicz

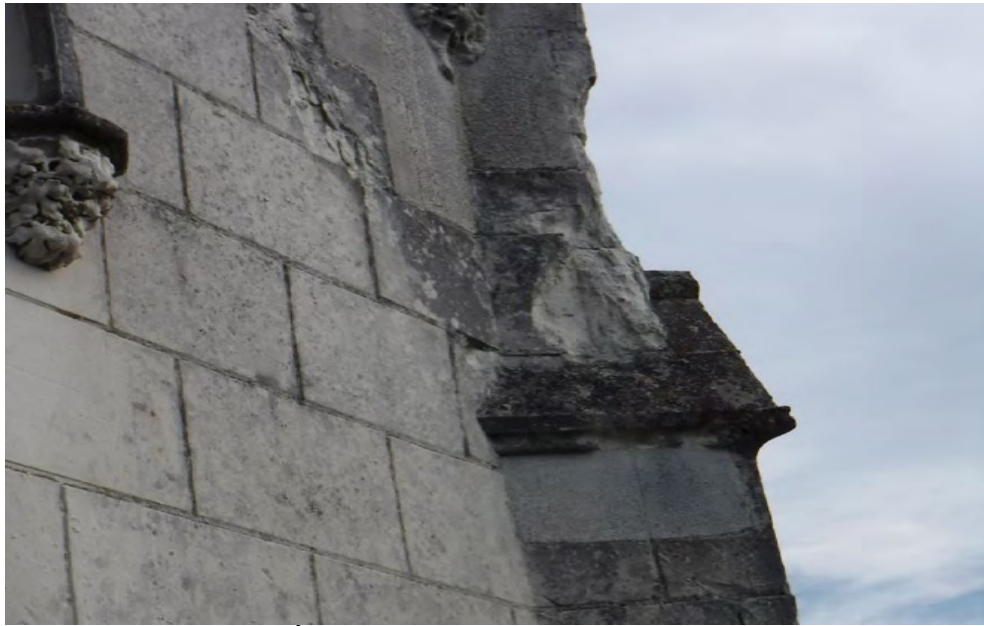
Photo 67 : MONTRÉSOR (Indre et Loire) France, CHAPELLE DES BRANICKI ET DES POTOCKI, 1864

Zoom sur la base du pinacle avec des altérations de la forme apparentes, côté sud.

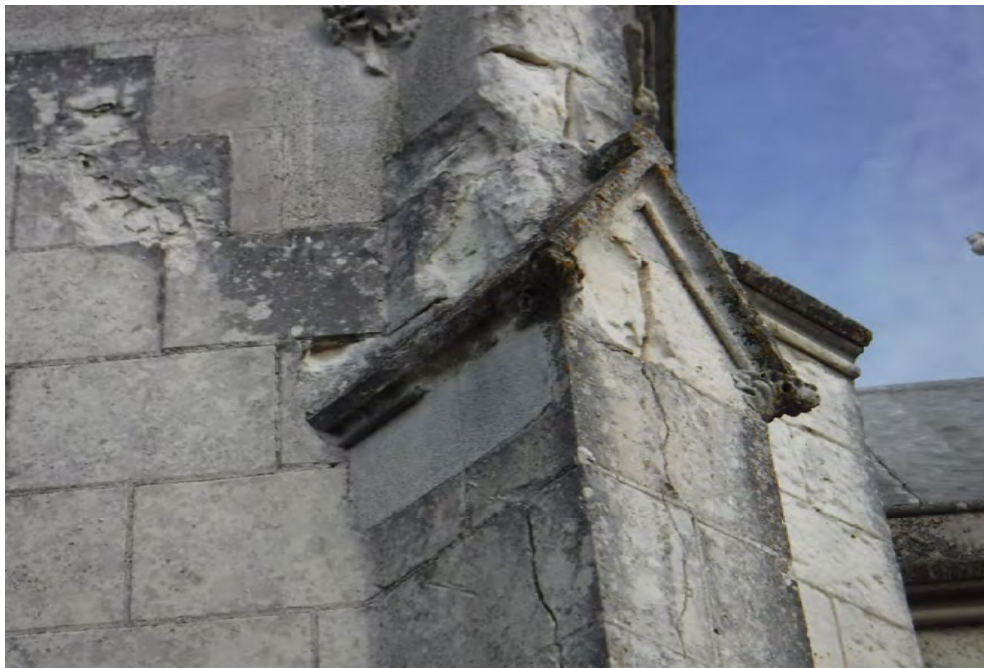
Photo 68 : MONTRÉSOR (Indre et Loire) France, CHAPELLE DES BRANICKI ET DES POTOCKI, 1864

Zoom sur la partie supérieur de l'arc-boutant avec des fissures et altérations apparentes, côté ouest.

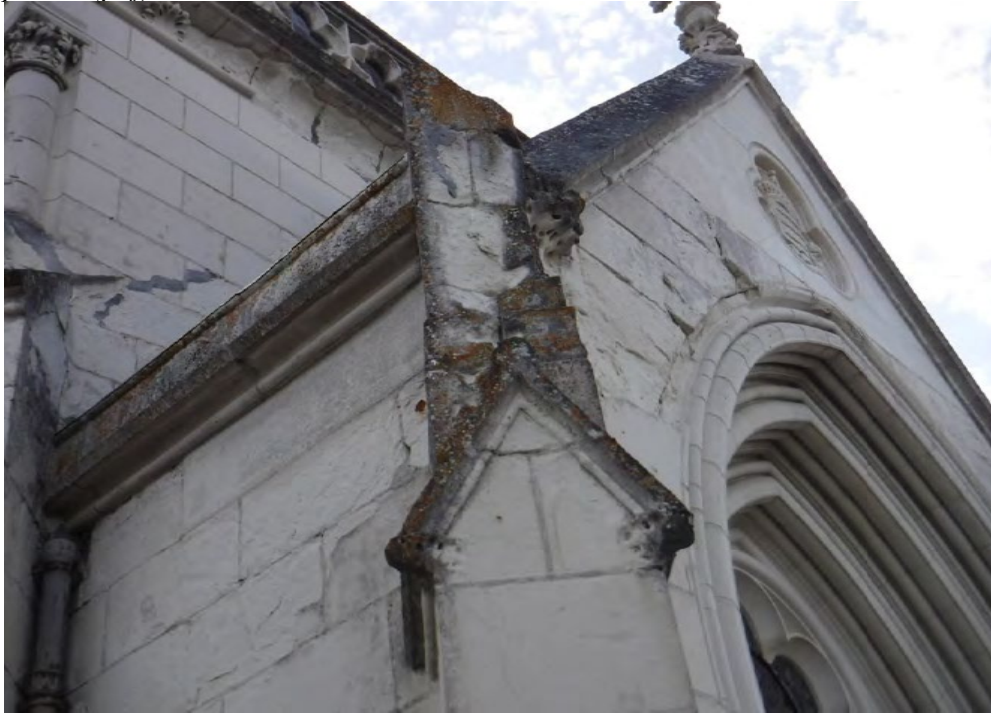
Photo 69 : MONTRÉSOR (Indre et Loire) France, CHAPELLE DES BRANICKI ET DES POTOCKI, 1864

Zoom sur la base du pinacle avec des altérations de la forme apparentes, côté est.

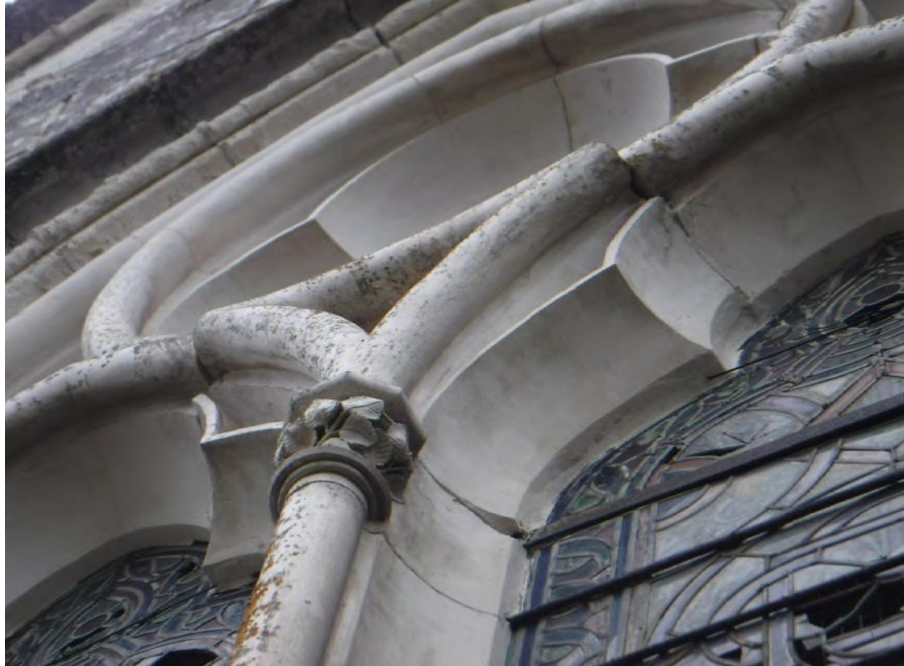
Photo 78 : MONTRÉSOR (Indre et Loire) France, CHAPELLE DES BRANICKI ET DES POTOCKI, 1864

Vitrail sur le flanc sud-est. Zoom sur le remplage fissuré.

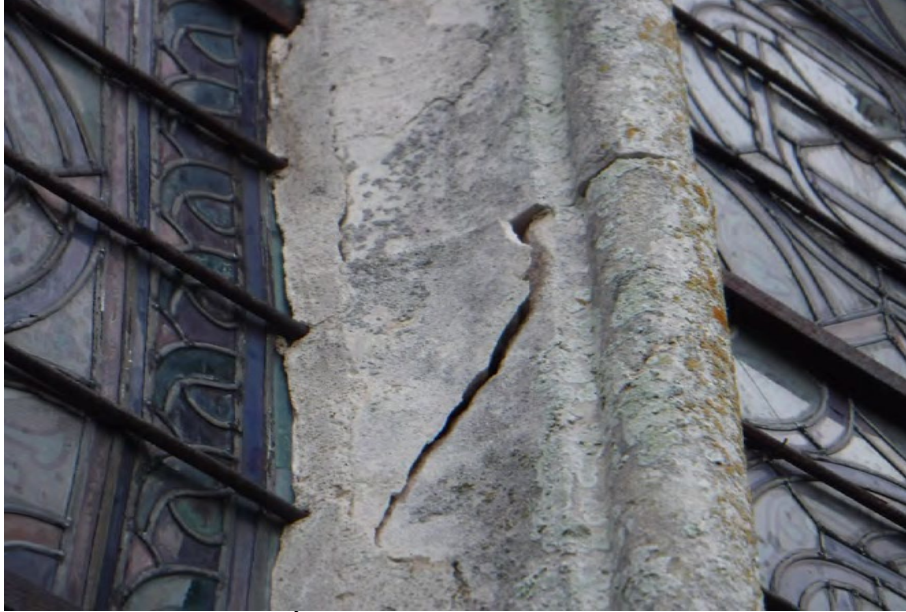
Photo 81 : MONTRÉSOR (Indre et Loire) France, CHAPELLE DES BRANICKI ET DES POTOCKI, 1864

Vitrail sur le flanc sud-ouest. Zoom sur le dossieret fissuré.  
Auteur : Jakub Kurkiewicz

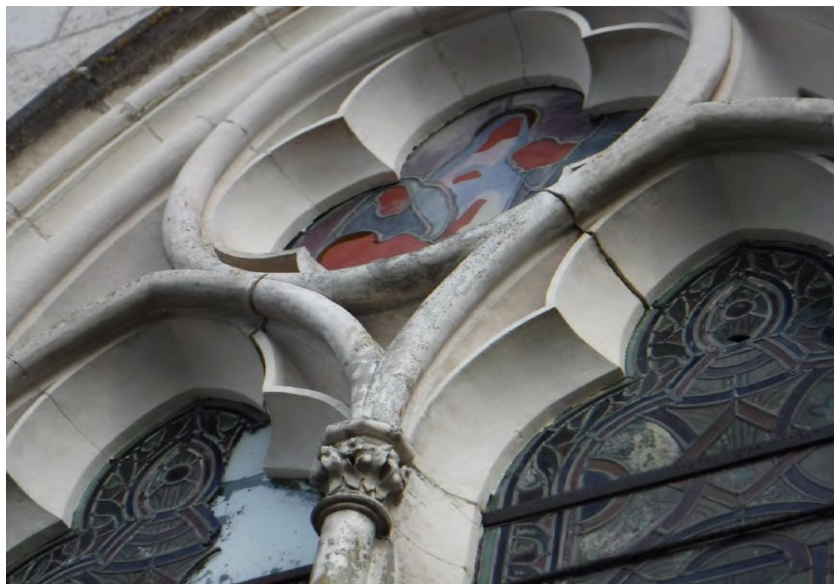
Photo 84 : MONTRÉSOR (Indre et Loire) France, CHAPELLE DES BRANICKI ET DES  
POTOCKI, 1864  
Vitrail sur le flanc nord-ouest. Zoom sur le remplage fissuré.  
Auteur : Jakub Kurkiewicz

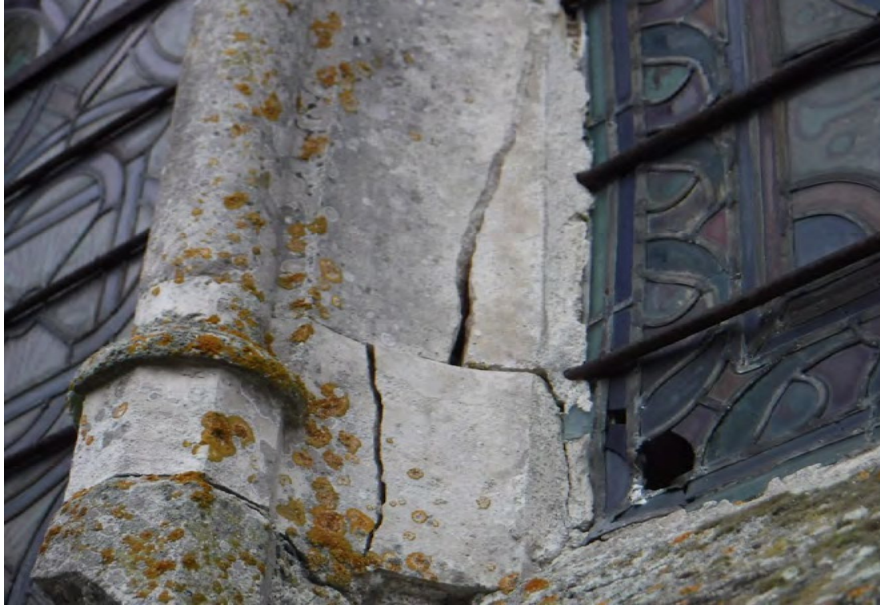
Photo 87 : MONTRÉSOR (Indre et Loire) France, CHAPELLE DES BRANICKI ET DES POTOCKI, 1864

Vitrail sur le flanc nord-ouest. Zoom sur la base fissurée du dosseret.  
Auteur : Jakub Kurkiewicz

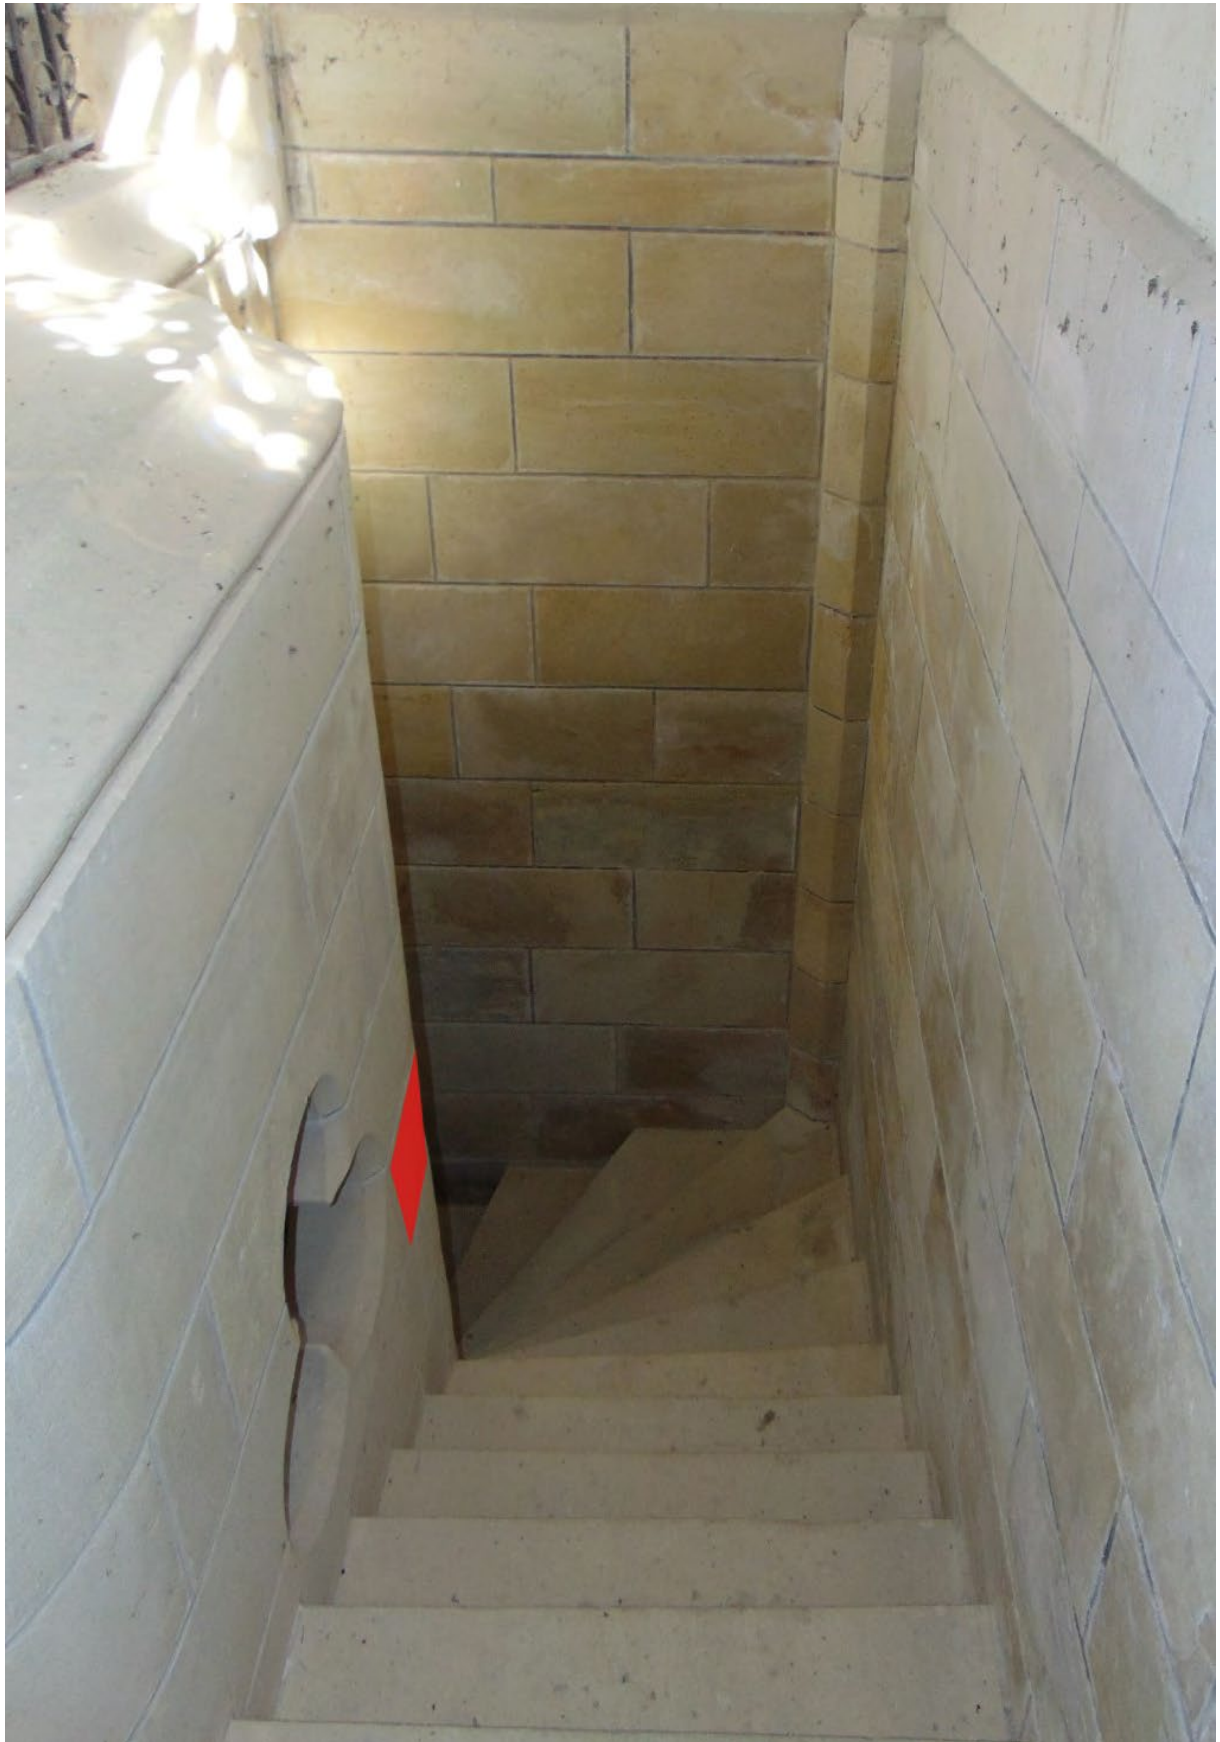
Photo 1. La cage d'escalier gauche (en se plaçant face à l'autel). La pierre étudiée est visualisée en rouge. Des décolorations apparaissent sur les murs, dues aux divers degrés d'humidité.

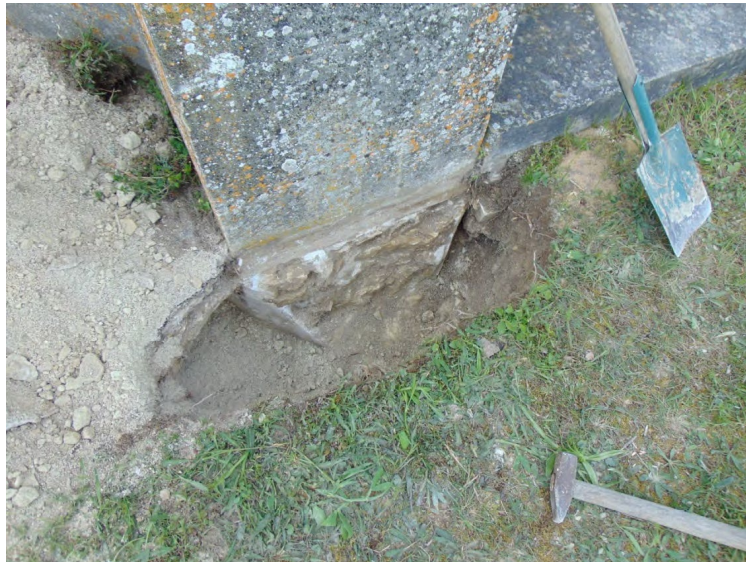
Photo 2 : Sonde auprès du contrefort gauche ; la partie supérieure présente une dégradation mécanique. Photo Marcin Ciba, mai 2019

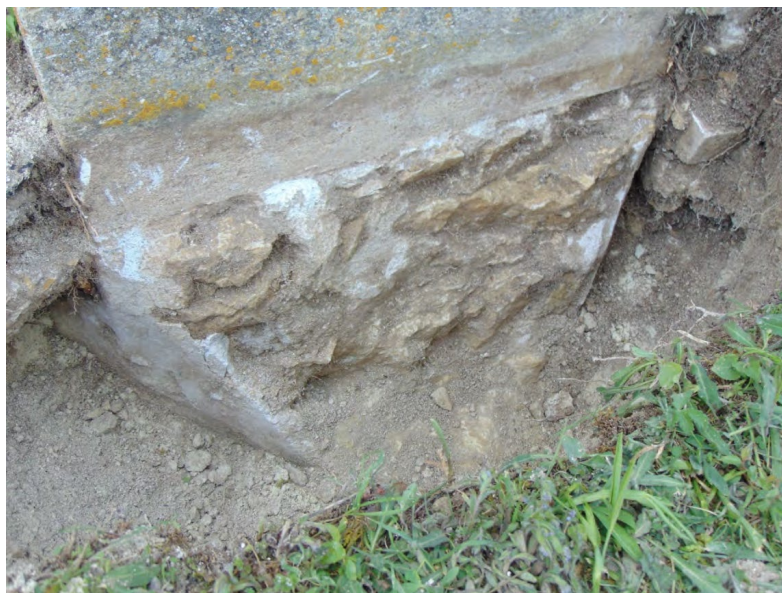
Photo 2 : Sondage réalisé auprès du contrefort gauche ; la partie supérieure présente une dégradation mécanique. Zoom sur la structure apparente de la trame. Pierre taillée assise sur du mortier de chaux et de sable à la surface de trame parée avec le même mortier. Photo Marcin Ciba, mai 2019

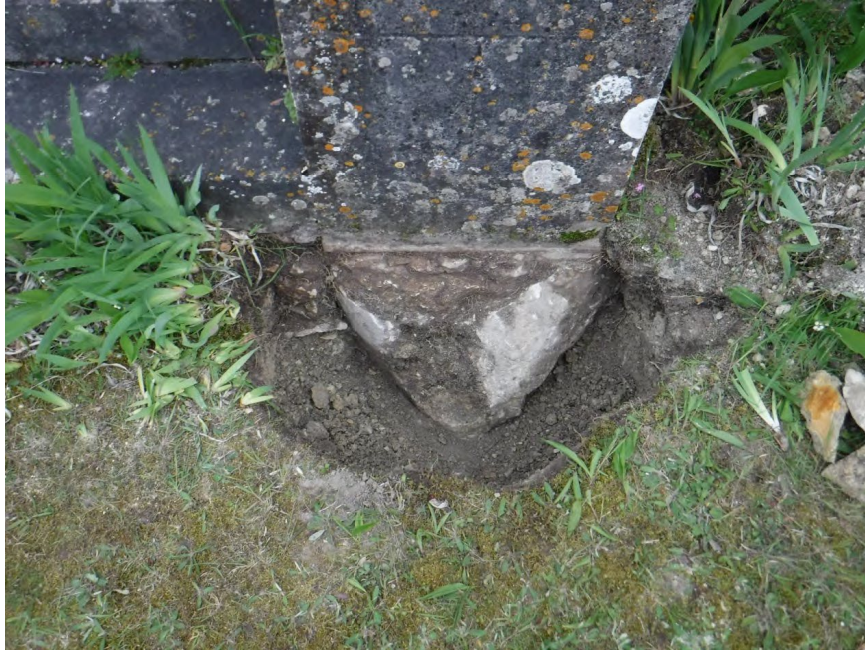
Photo 3 : Sondage réalisé auprès du contrefort gauche ; la partie supérieure présente une dégradation mécanique. Zoom sur la structure apparente de la trame. Pierre taillée assise sur du mortier de chaux et de sable à la surface de trame parée avec le même mortier. Parement de la fondation sur la base de celui relevé dans le sondage auprès du contrefort gauche. Photo Marcin Ciba, mai 2019

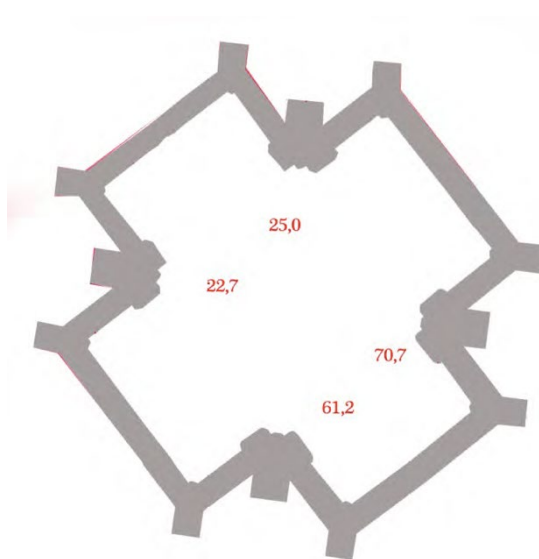
Projection du dallage de la chapelle avec indiqués les lieux de mesures et les résultats obtenus. Les résultats élevés sur l'entrée de la chapelle peuvent être dus à la migration de l'humidité, toutefois le résultat n'est pas forcément fiable à cause de la grille décorative située à cet endroit. La présence des éléments métalliques directement au-dessus du dallage peut fausser le résultat.

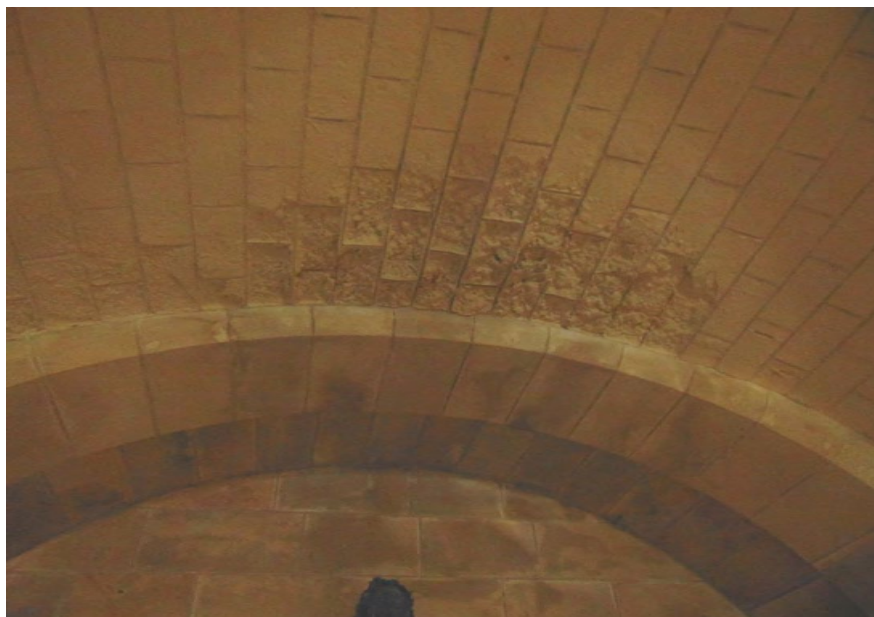
Photo 7. Dans la crypte, des dégradations du plafond à l'endroit des mesures précitées.  
Photo Marcin Ciba, mai 2019

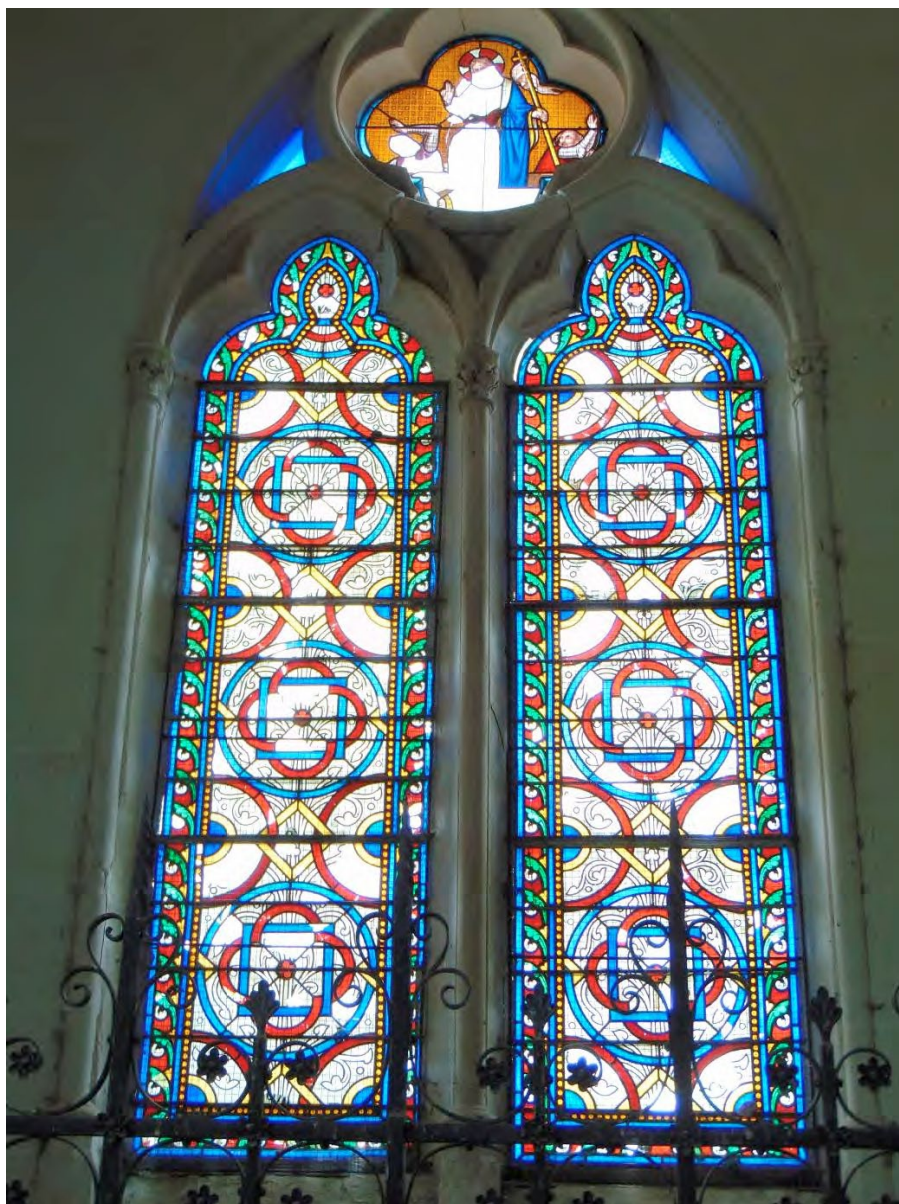
Vitrail, fenêtre orientale. On remarquera une partie manquante de la composition figurative dans le remplage. Photo Marcin Ciba, mai 2019

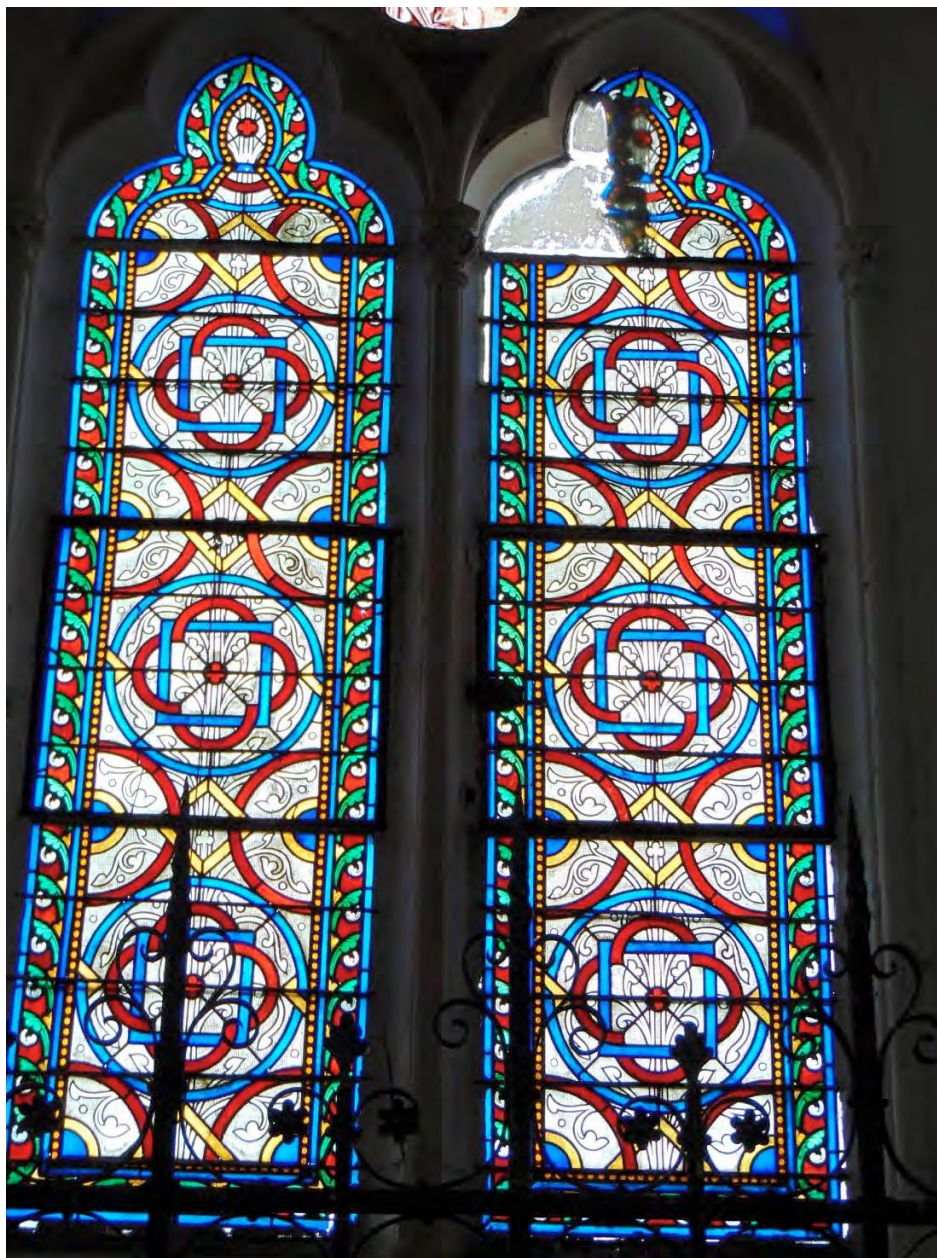
Vitrail, fenêtre occidentale, fragment. On remarquera une partie manquante au sommet du panneau droit. Photo Marcin Ciba, mai 2019

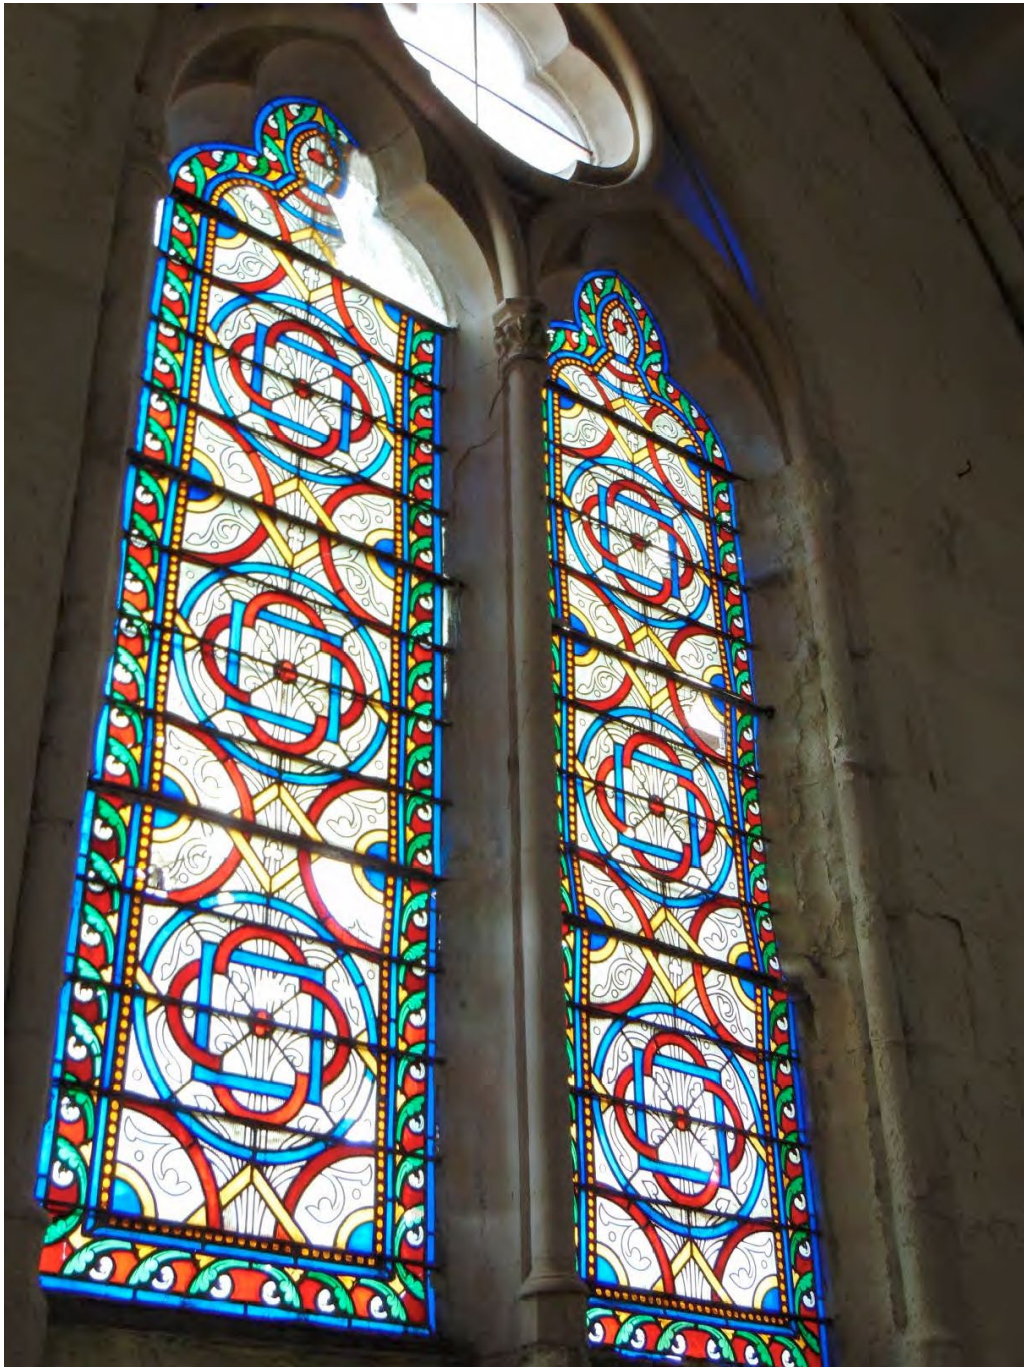
Vitrail, fenêtre sud. Panneaux avec conservée la décoration géométrique. Scène figurative au sommet manquante.

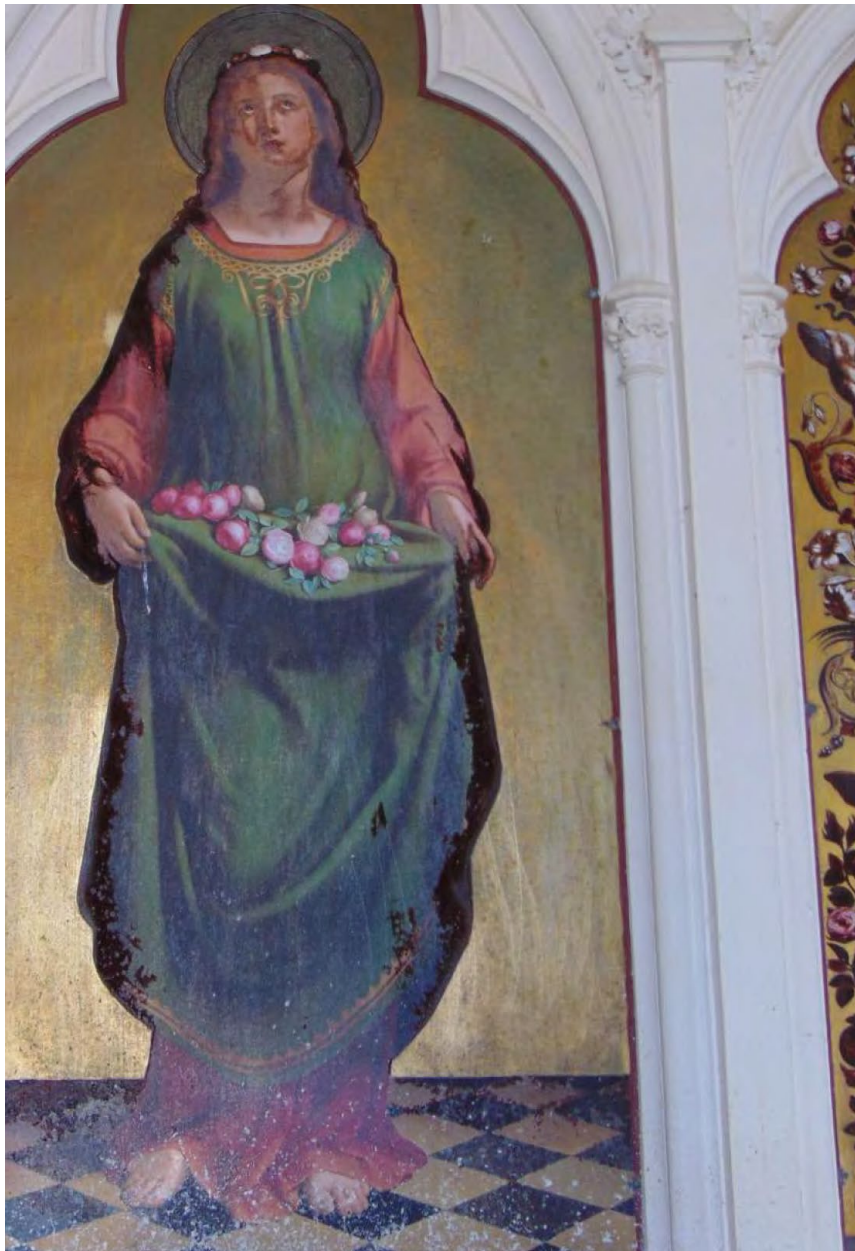
Photo 1. Montrésor. Mausolée des Branicki. Triptyque d'autel – peinture centrale, représentation de Sainte Rose (?). Email sur tôle de cuivre/ Auteur : De Rossi 1867. On remarquera l'état de conservation de l'œuvre. La surface est couverte des couches protectrices assombries et jaunies, déformant la perception esthétique de l'œuvre. De nombreuses éclaboussures de peinture en partie basse de l'image.

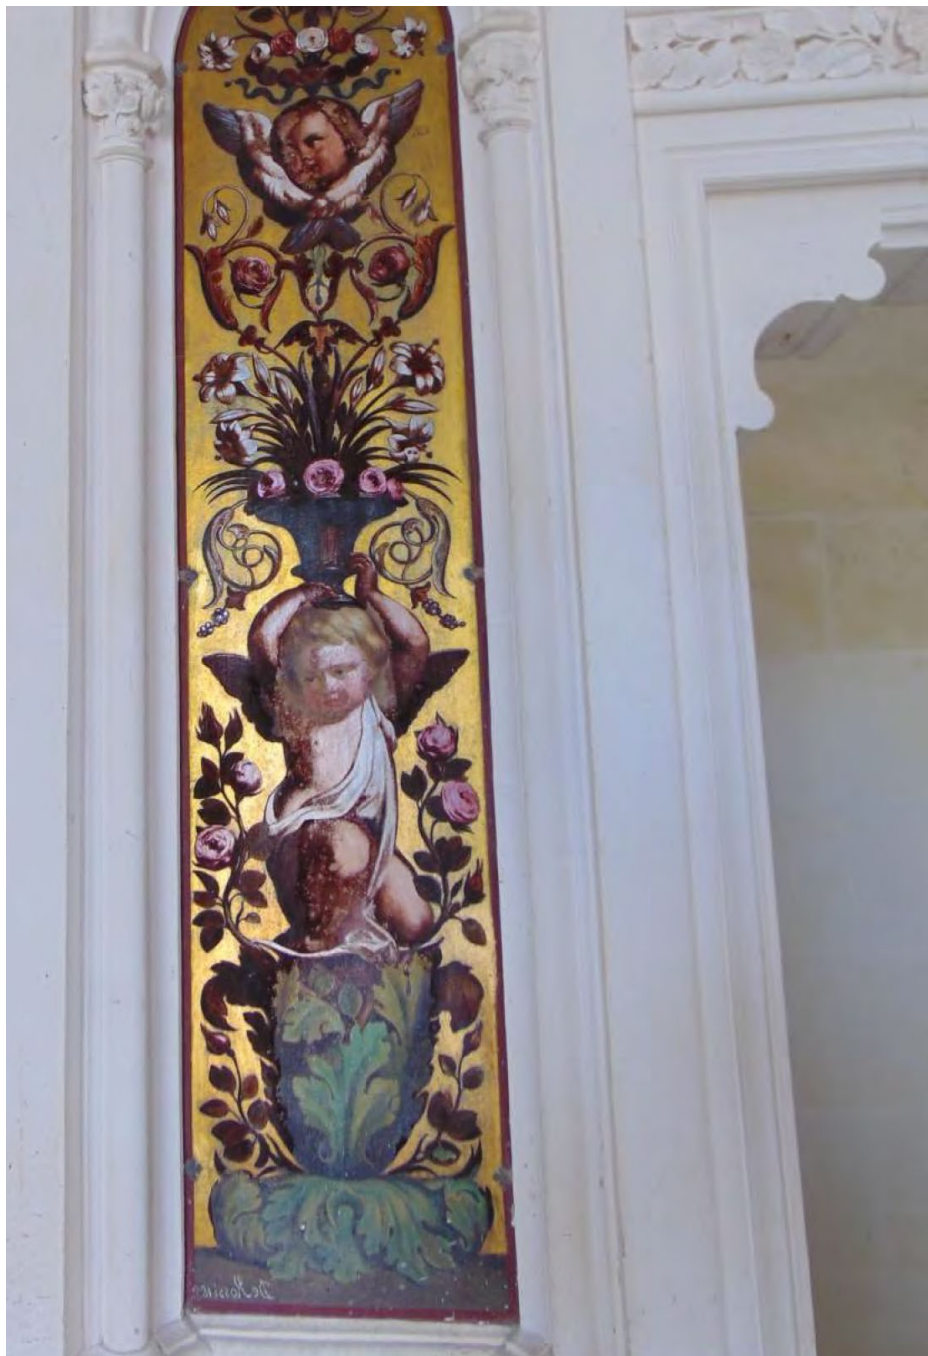
Photo 2. Montrésor. Mausolée des Branicki. Triptyque d'autel – peinture de gauche,. Email sur tôle de cuivre. Auteur : De Rossi 1867. On remarquera l'état de conservation de l'œuvre. La surface est couverte des couches protectrices assombries et jaunies, déformant la perception esthétique de l'œuvre. De nombreuses éclaboussures de peinture en partie basse de l'image.
