PROJET DE TRAVAUX DE RESTAURATION

**CHAPELLE SÉPULCRALE DES FAMILLES  
BRANICKI ET POTOCKI**

MONTRÉSOR (Indret-Loire) France

Montrésor 2019

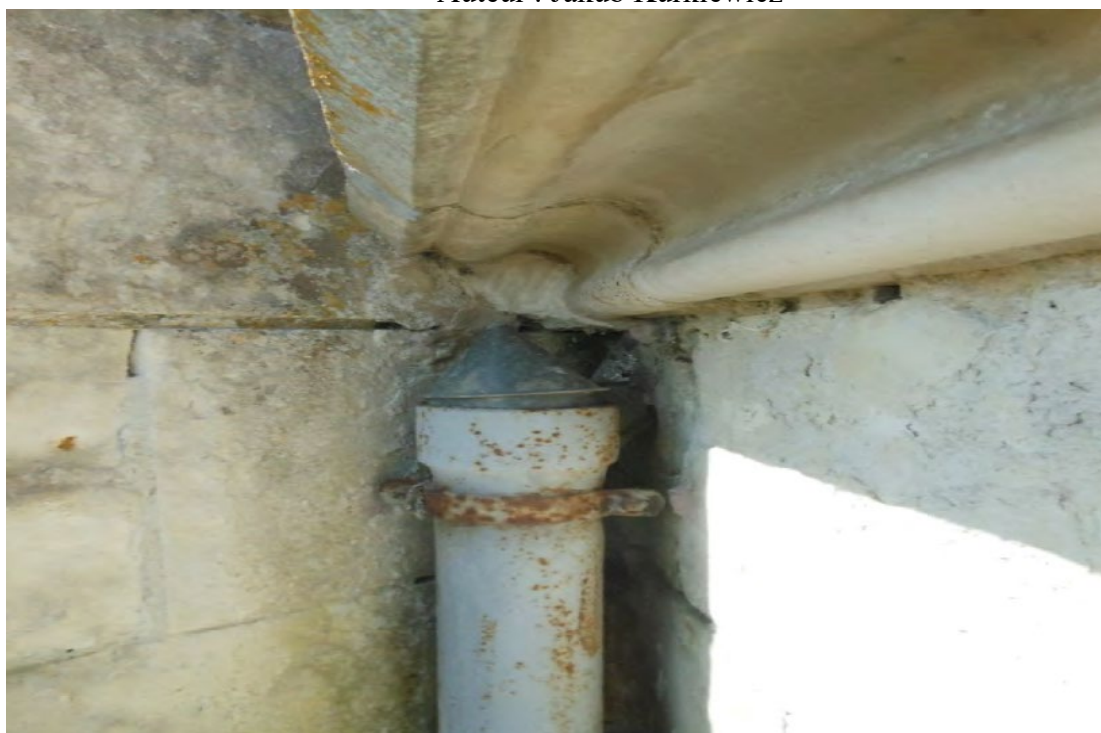
Photo 50 : MONTRÉSOR (Indre et Loire) France, CHAPELLE DES BRANICKI ET DES POTOCKI, 1864

Zoom sur la partie supérieure du tuyau de descente.

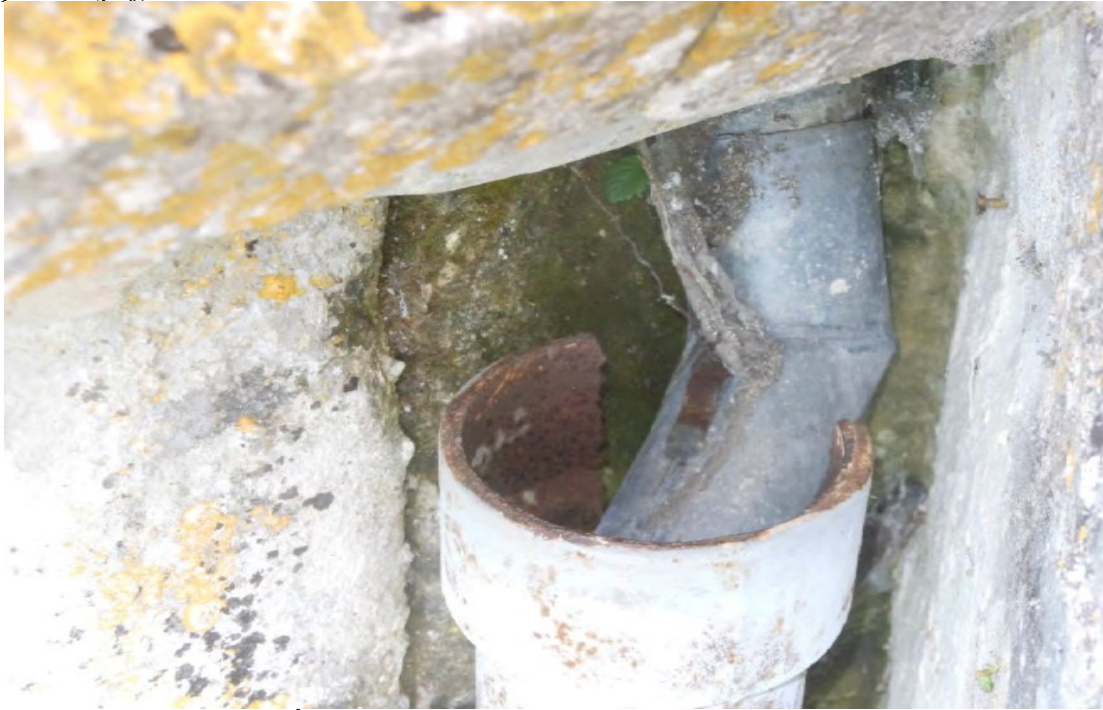
Photo 51 : MONTRÉSOR (Indre et Loire) France, CHAPELLE DES BRANICKI ET DES POTOCKI, 1864

Zoom sur la partie supérieure du tuyau de descente.  
Auteur : Jakub Kurkiewicz

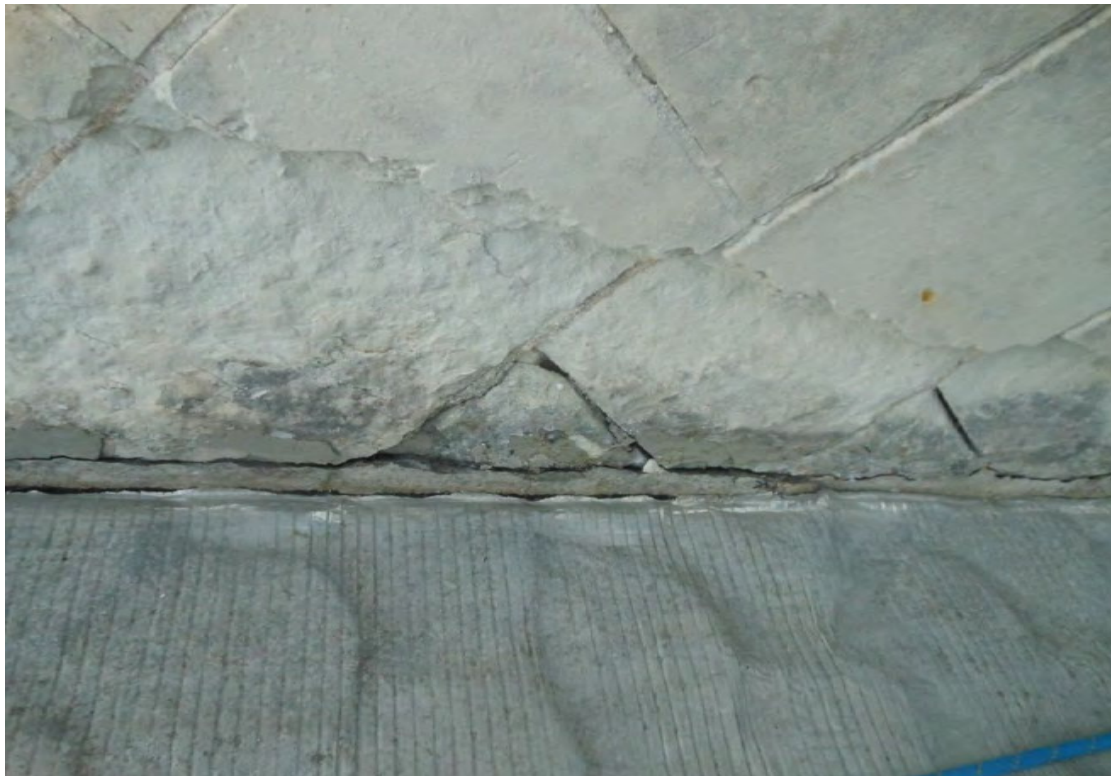
Photo 52 : MONTRÉSOR (Indre et Loire) France, CHAPELLE DES BRANICKI ET DES POTOCKI, 1864

Exemple de contact entre le mur et le toit  
Auteur : Jakub Kurkiewicz

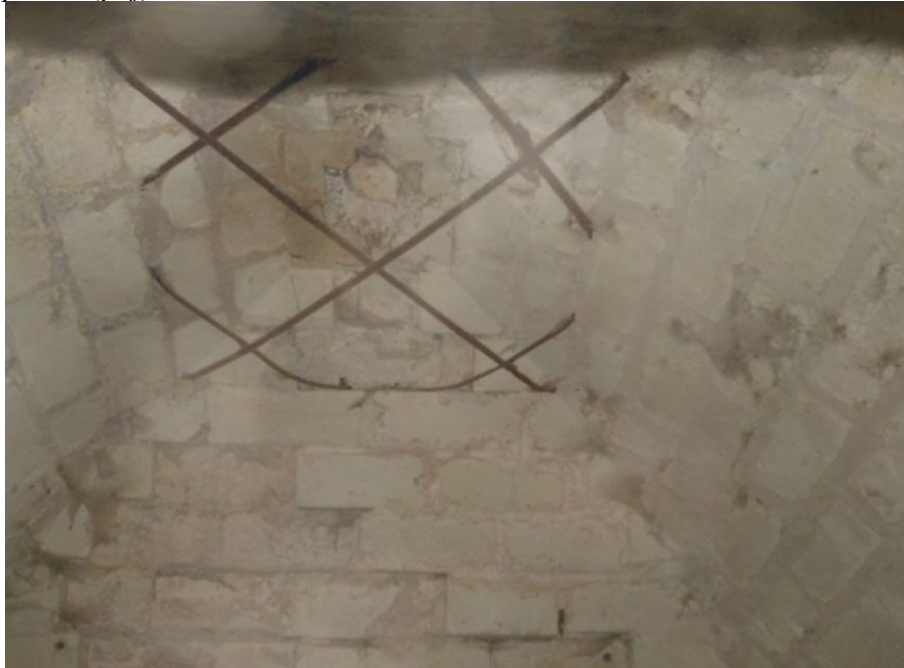
Photo 55 : MONTRÉSOR (Indre et Loire) France, CHAPELLE DES BRANICKI ET DES POTOCKI, 1864

Dans l'espace vide sous le dôme apparaissent des éléments métalliques.

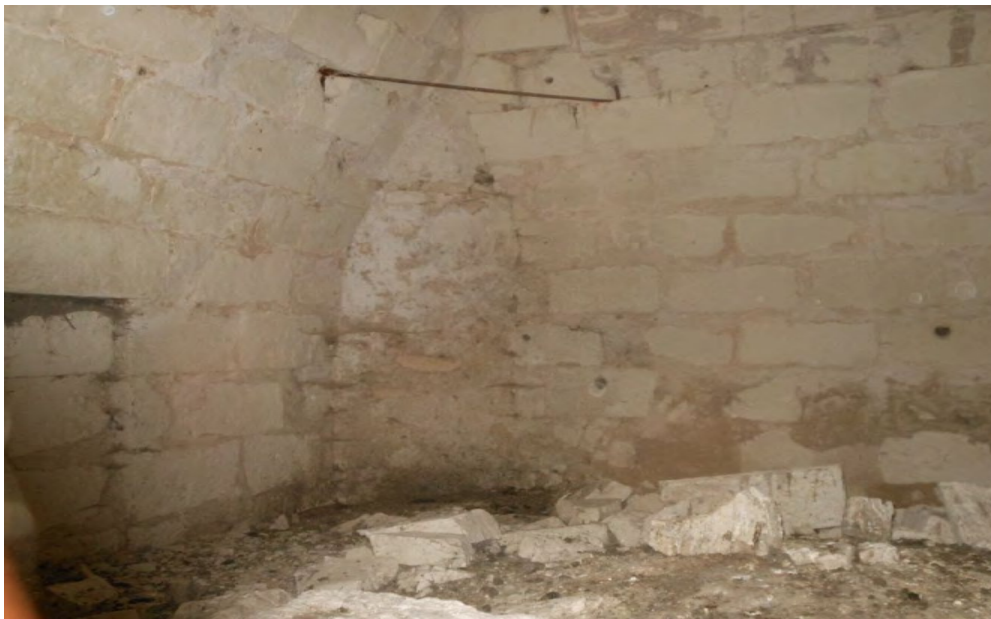
Photo 56 : MONTRÉSOR (Indre et Loire) France, CHAPELLE DES BRANICKI ET DES POTOCKI, 1864

Dans l'espace vide sous le dôme apparaissent des éléments métalliques.

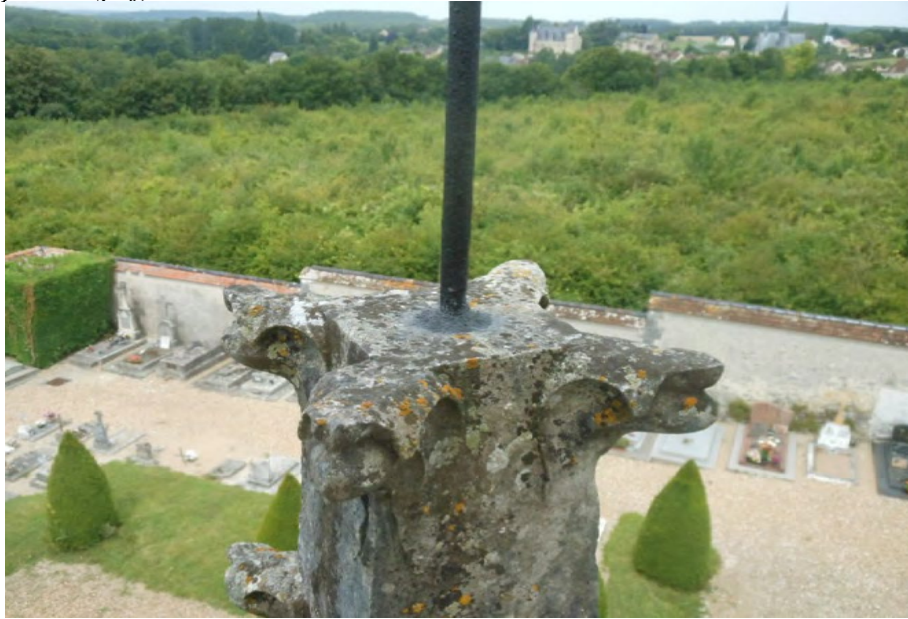
Photo 59 : MONTRÉSOR (Indre et Loire) France, CHAPELLE DES BRANICKI ET DES POTOCKI, 1864

Zoom sur la barre non-originale saillant des restes du pinacle à l'angle ouest.

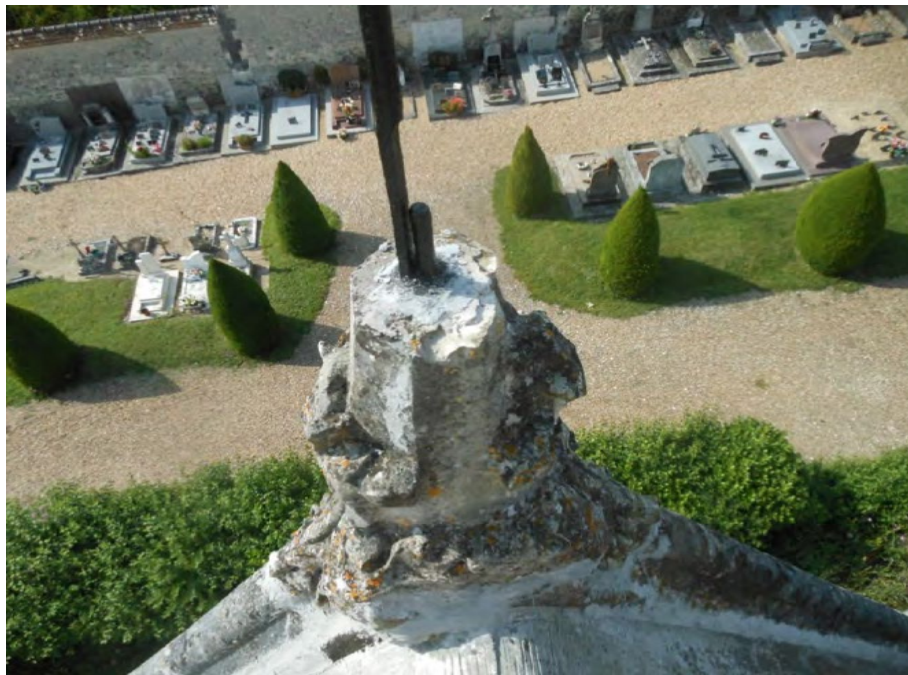
Photo 60 : MONTRÉSOR (Indre et Loire) France, CHAPELLE DES BRANICKI ET DES POTOCKI, 1864

Zoom sur la barre non-originale saillant des restes du fleuron à l'angle nord-ouest.

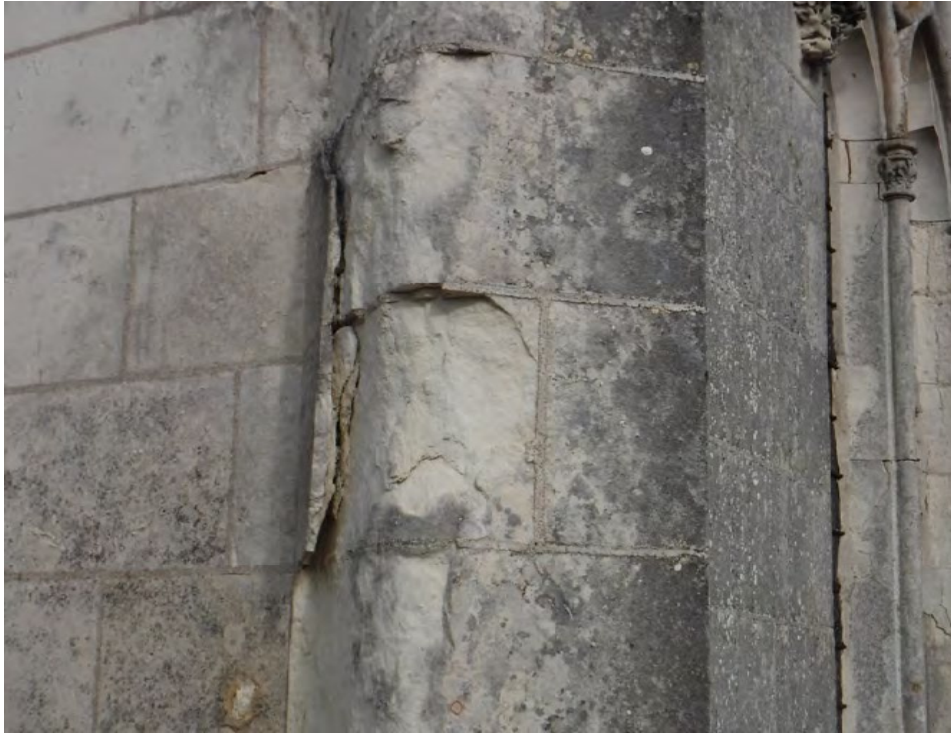
Photo 61 : MONTRÉSOR (Indre et Loire) France, CHAPELLE DES BRANICKI ET DES POTOCKI, 1864

Zoom sur les des fragments taillés qui se disjoignent  
Auteur : Jakub Kurkiewicz

27. Essais de scellement des fragments disjoints et de comblement des creux intérieurs des chapiteaux des pilastres en relief, des remplages maçonnés de fenêtres et à d'autres endroits présentant des dégradations. La méthode d'injection doit être appliquée (mortiers minéraux ou mortiers à base de liant organosilicié – Ledan TB1, KSE500 STE de marque Remmers).

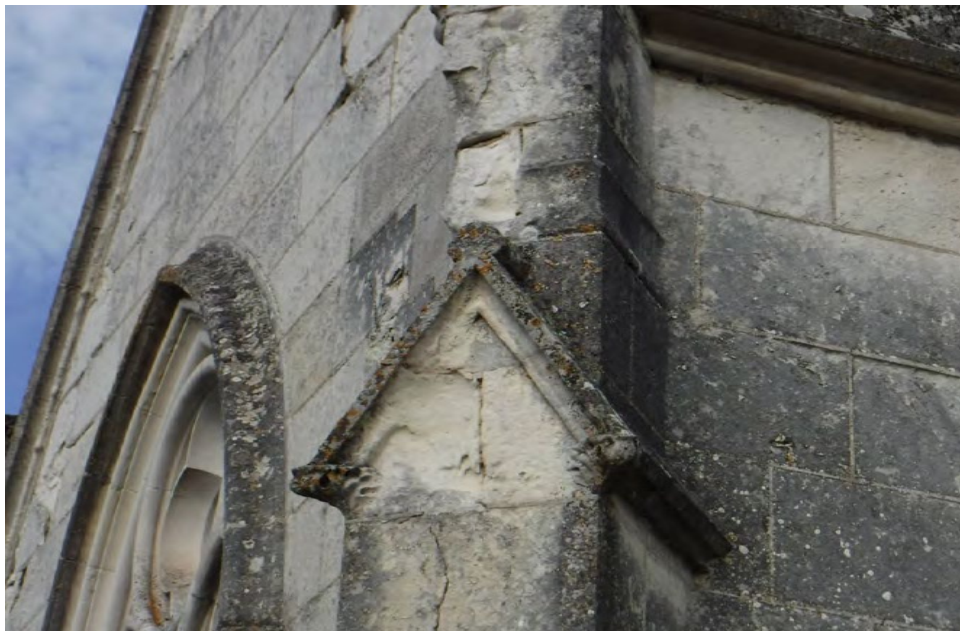
Photo 62 : MONTRÉSOR (Indre et Loire) France, CHAPELLE DES BRANICKI ET DES POTOCKI, 1864

Zoom sur les des fragments taillés qui se disjoignent  
Auteur : Jakub Kurkiewicz

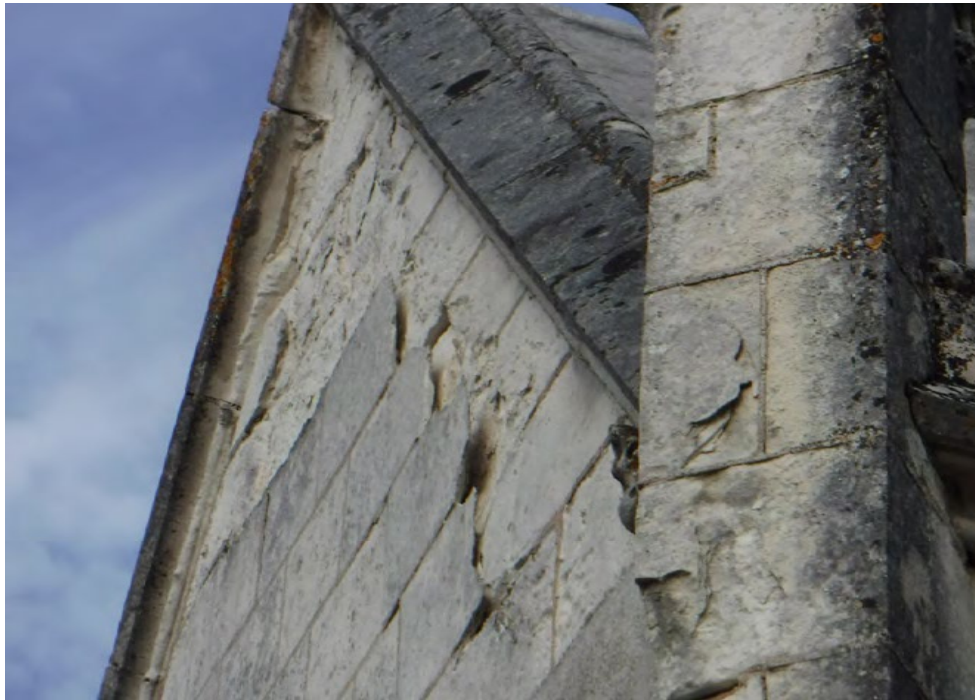
Photo 63 : MONTRÉSOR (Indre et Loire) France, CHAPELLE DES BRANICKI ET DES POTOCKI, 1864

Zoom sur les des fragments taillés qui se disjoignent  
Auteur : Jakub Kurkiewicz

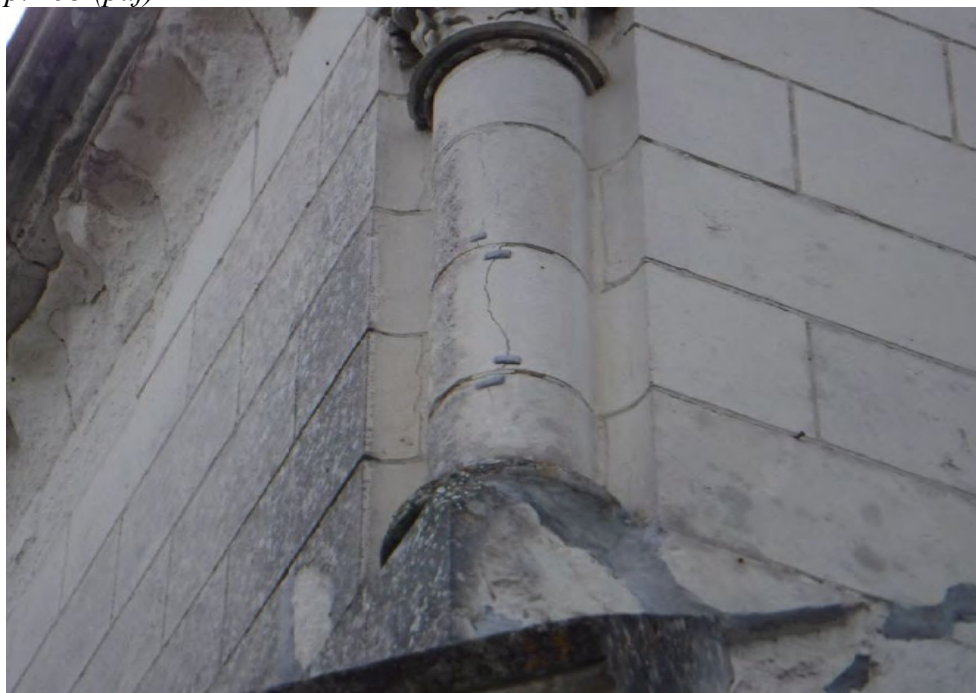
Photo 65 : MONTRÉSOR (Indre et Loire) France, CHAPELLE DES BRANICKI ET DES POTOCKI, 1864

Vue sur la colonne d'angle côté est. On distingue des indicateurs installés en 2015  
Auteur : Jakub Kurkiewicz

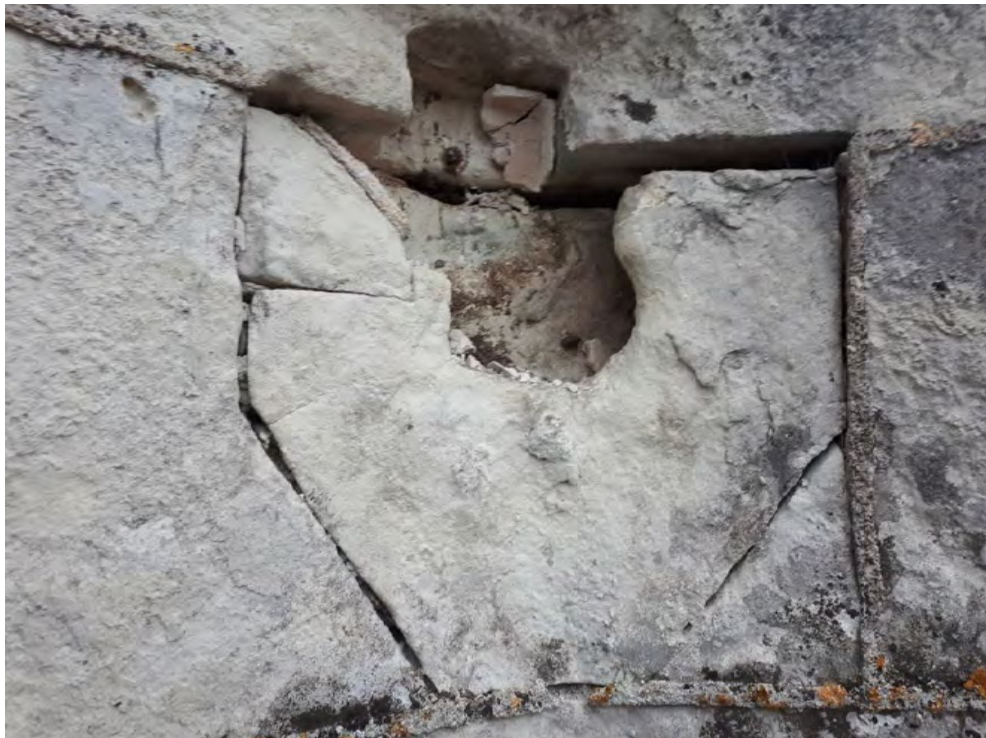
Photo 71 : MONTRÉSOR (Indre et Loire) France, CHAPELLE DES BRANICKI ET DES POTOCKI, 1864

Zoom sur une mystérieuse découpe dans le mur sud-ouest.

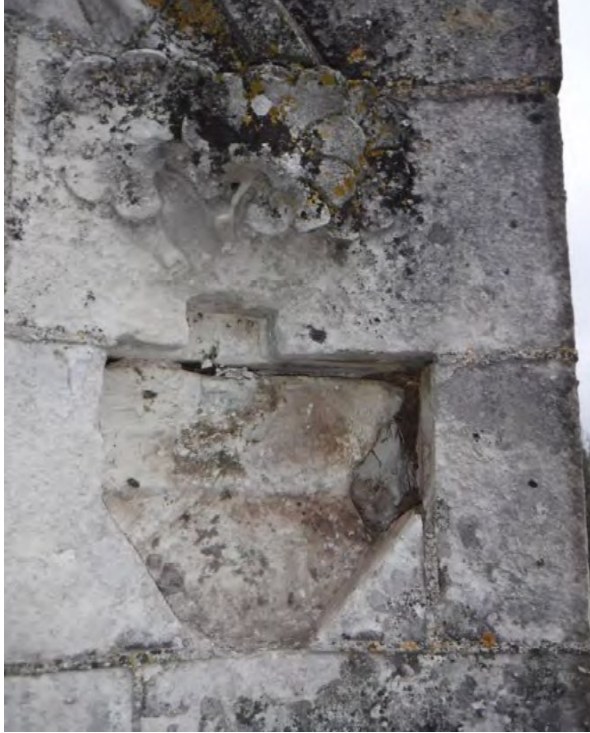
Photo 72 : MONTRÉSOR (Indre et Loire) France, CHAPELLE DES BRANICKI ET DES POTOCKI, 1864

Zoom sur une mystérieuse découpe dans le mur sud-ouest, après l'enlèvement d'obturateur.

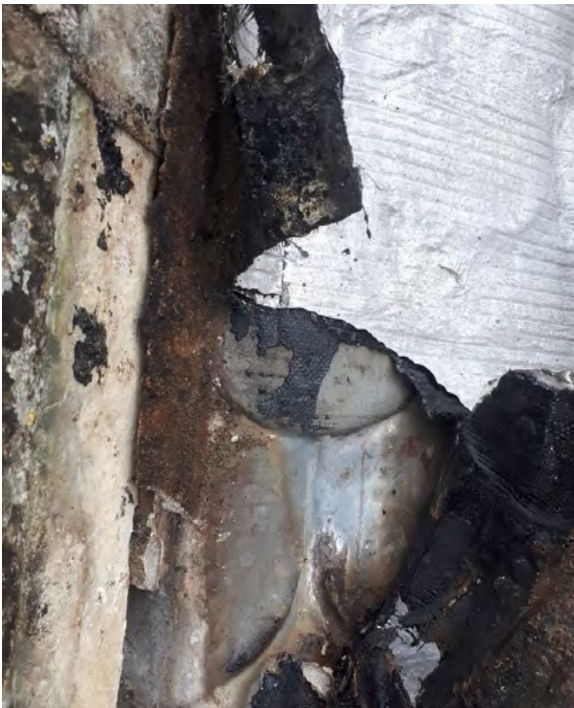
Photo 73 : MONTRÉSOR (Indre et Loire) France, CHAPELLE DES BRANICKI ET DES POTOCKI, 1864

Toiture sud-ouest. Zoom sur la toiture en plomb après l'enlèvement du carton bitumé.

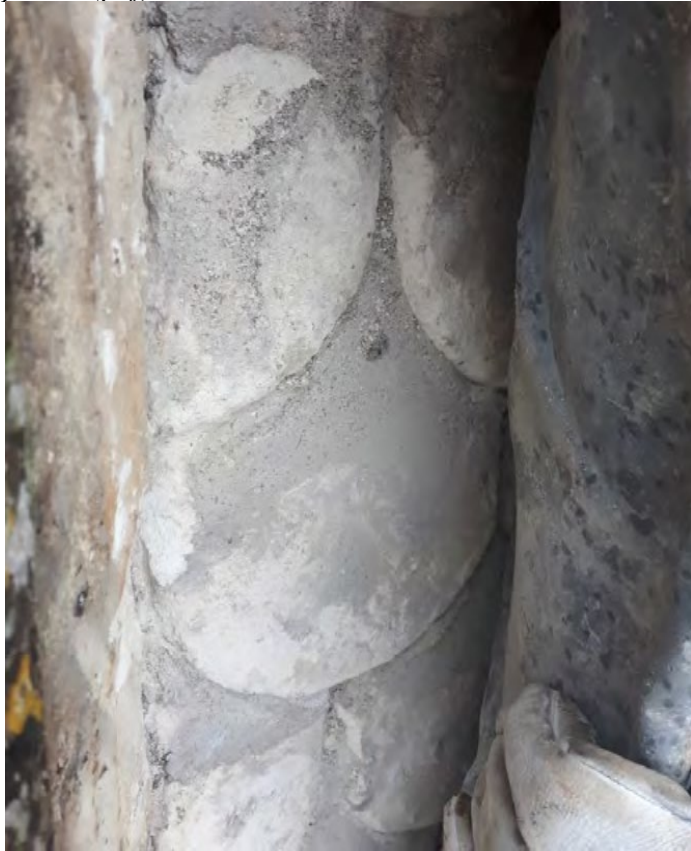
Photo 74 : MONTRÉSOR (Indre et Loire) France, CHAPELLE DES BRANICKI ET DES POTOCKI, 1864

Zoom sur les écailles de toiture après l'enlèvement de la tôle de la tôle de plomb.

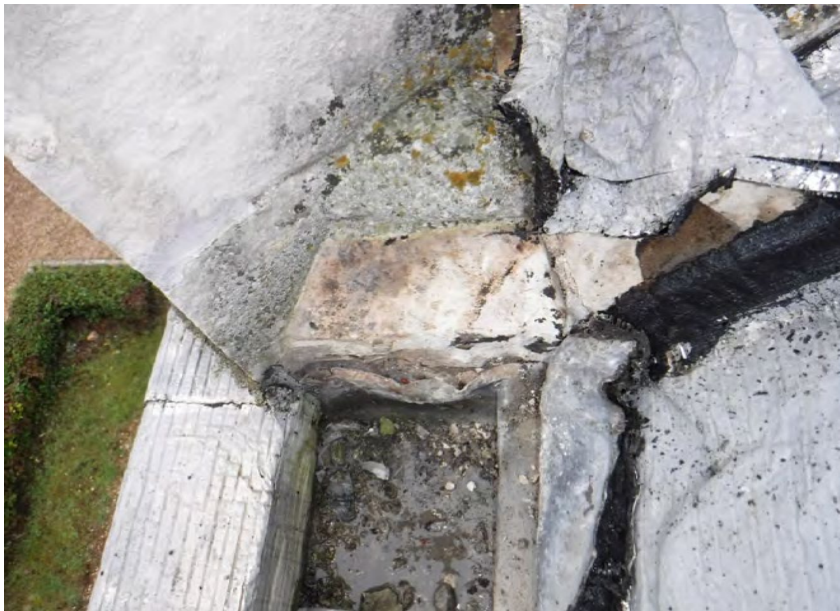
Photo 75 : MONTRÉSOR (Indre et Loire) France, CHAPELLE DES BRANICKI ET DES POTOCKI, 1864

Toiture sud-ouest. Zoom sur la couverture en plomb dans le chéneau.

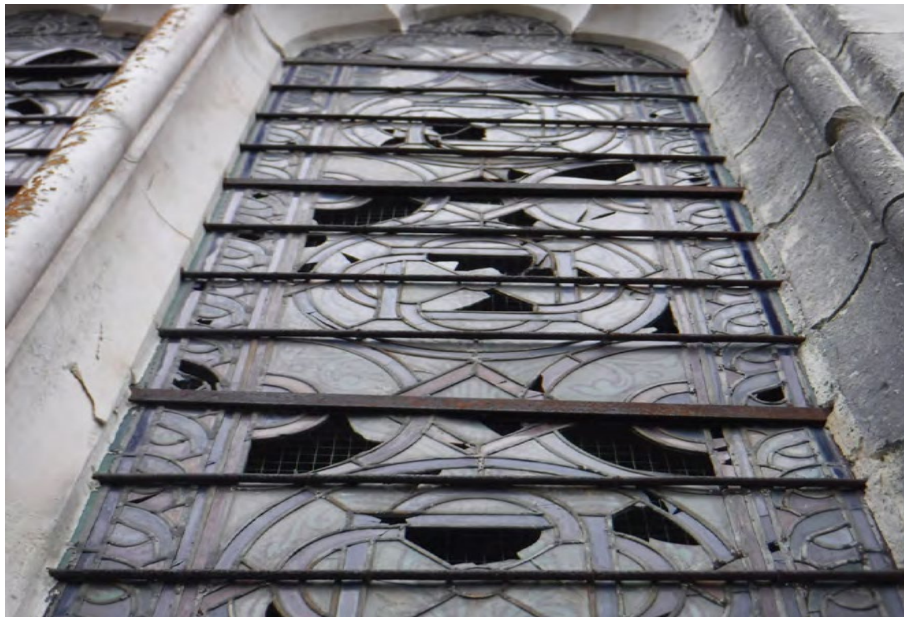
Photo 79 : MONTRÉSOR (Indre et Loire) France, CHAPELLE DES BRANICKI ET DES POTOCKI, 1864

Vitrail sur le flanc sud-est. Zoom sur les vitres manquantes.

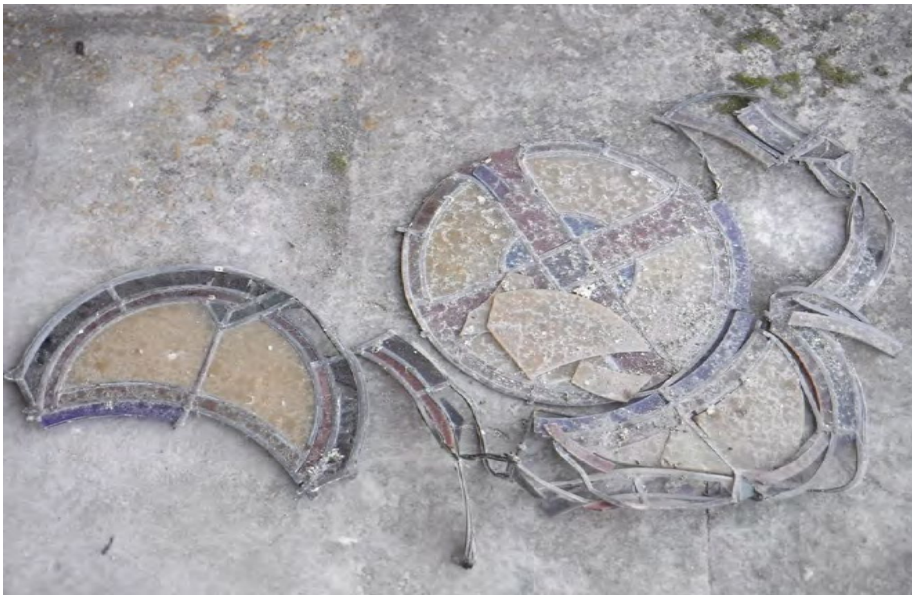
Photo 82 : MONTRÉSOR (Indre et Loire) France, CHAPELLE DES BRANICKI ET DES POTOCKI, 1864

Fragments du vitrail endommagé sur le flanc sud-ouest. Zoom sur les vitres manquantes.  
Auteur : Jakub Kurkiewicz

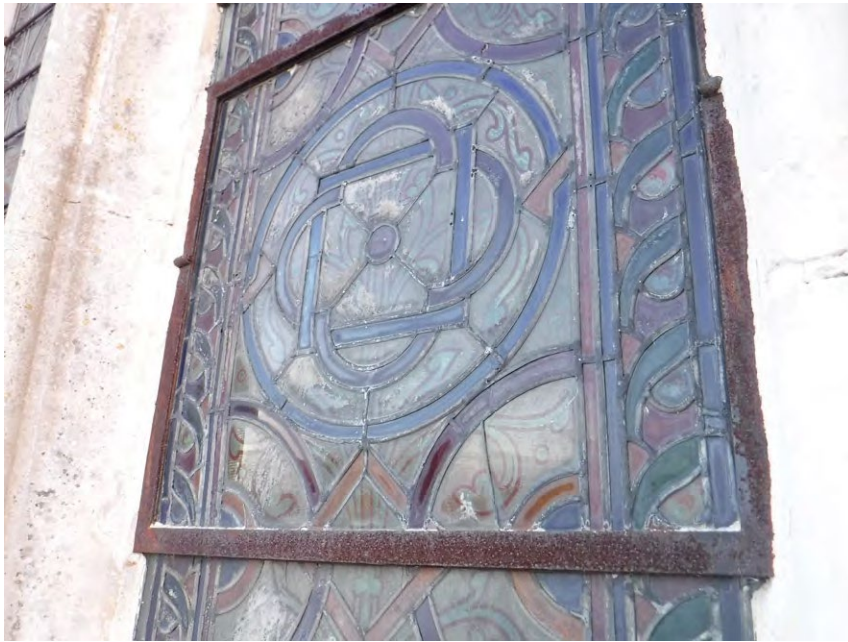
Photo 85 : MONTRÉSOR (Indre et Loire) France, CHAPELLE DES BRANICKI ET DES POTOCKI, 1864

Vitrail sur le flanc nord-ouest. Zoom sur le cadre métallique.

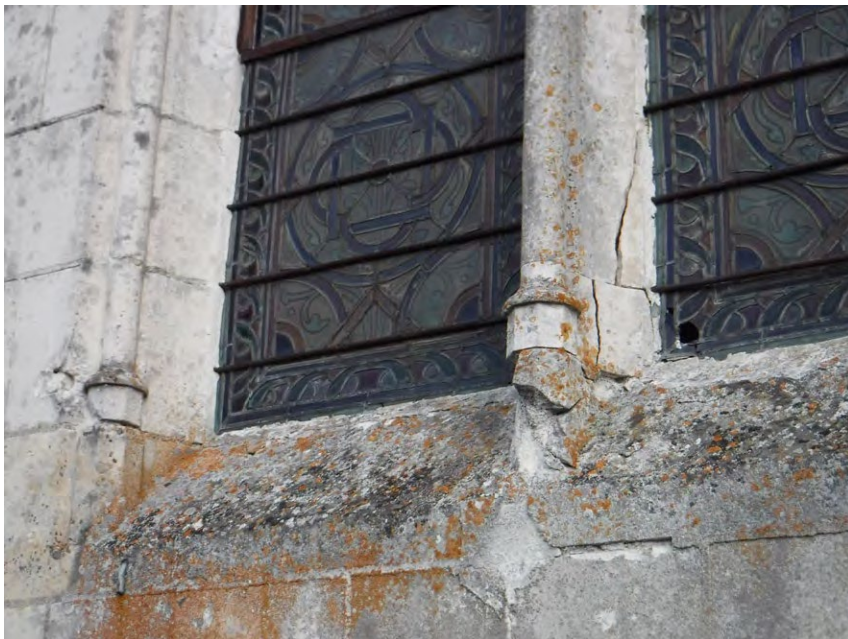
Photo 86 : MONTRÉSOR (Indre et Loire) France, CHAPELLE DES BRANICKI ET DES POTOCKI, 1864

Vitrail sur le flanc nord-ouest. Zoom sur les bases fissurées des dossierets.

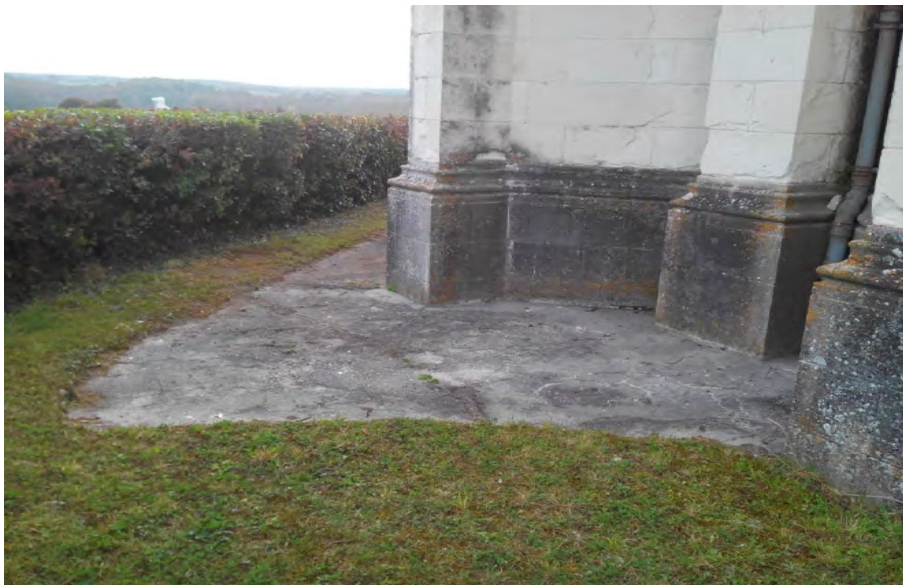
Photo 88 : MONTRÉSOR (Indre et Loire) France, CHAPELLE DES BRANICKI ET DES POTOCKI, 1864

Socle des murs de la chapelle. Vue côté nord-est.  
Auteur : Jakub Kurkiewicz

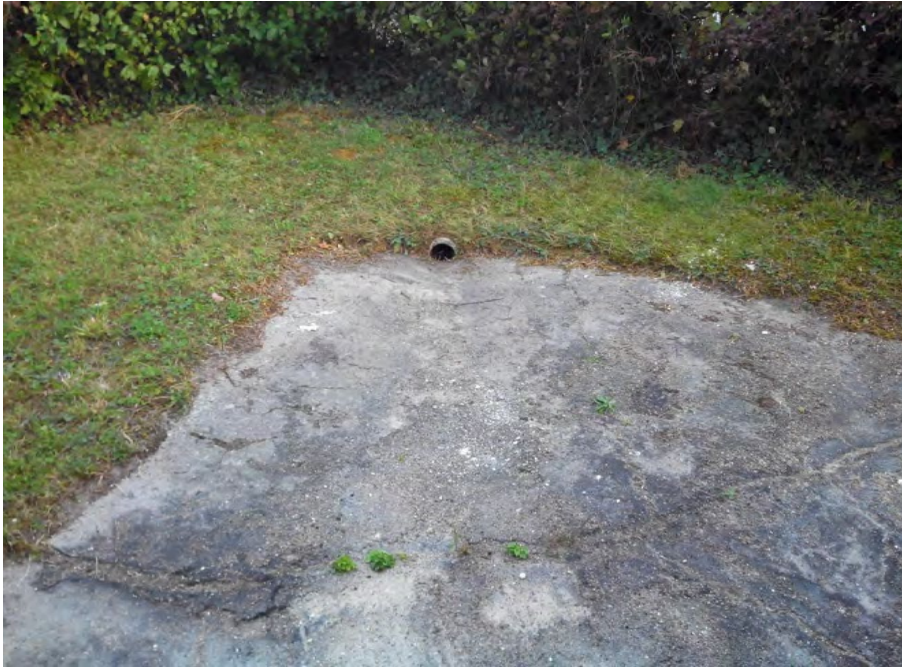
Photo 87 : MONTRÉSOR (Indre et Loire) France, CHAPELLE DES BRANICKI ET DES POTOCKI, 1864

Lieu d'évacuation des eaux de pluie au-delà du mur de soutènement. Vue côté nord-ouest.  
Auteur : Jakub Kurkiewicz

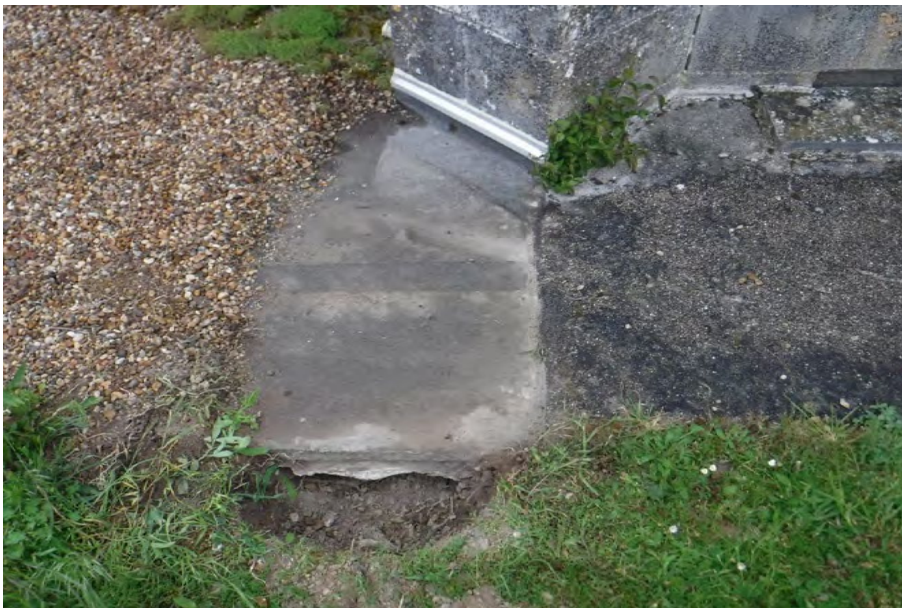
Photo 88 : MONTRÉSOR (Indre et Loire) France, CHAPELLE DES BRANICKI ET DES POTOCKI, 1864

Mortier en béton autour du socle. Vue côté sud-est.  
Auteur : Jakub Kurkiewicz

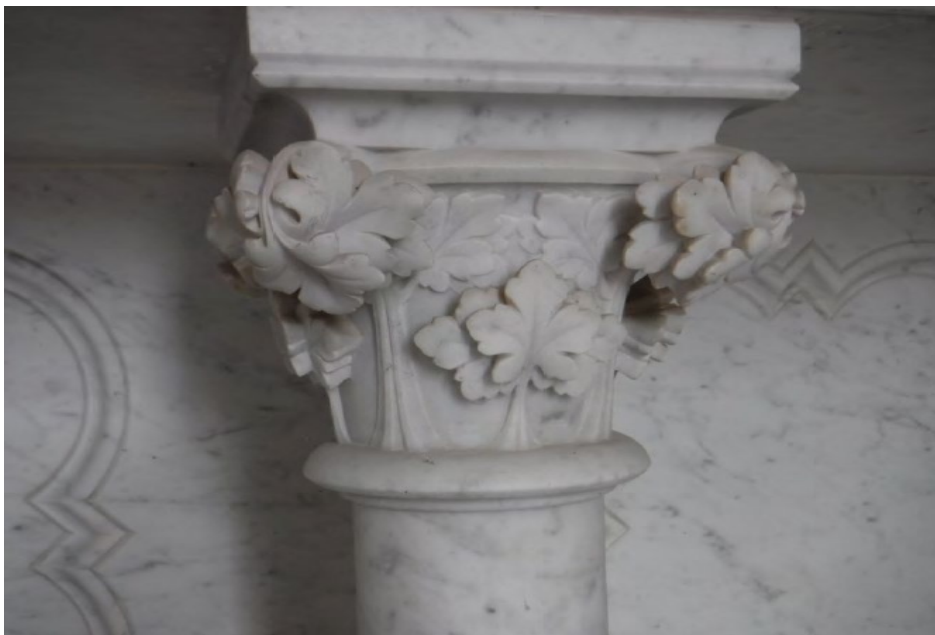
Photo 118 : MONTRÉSOR (Indre et Loire) France, CHAPELLE DES BRANICKI ET DES POTOCKI, 1864

A l'intérieur de la chapelle, zoom sur la fissure dans le retable de l'autel.

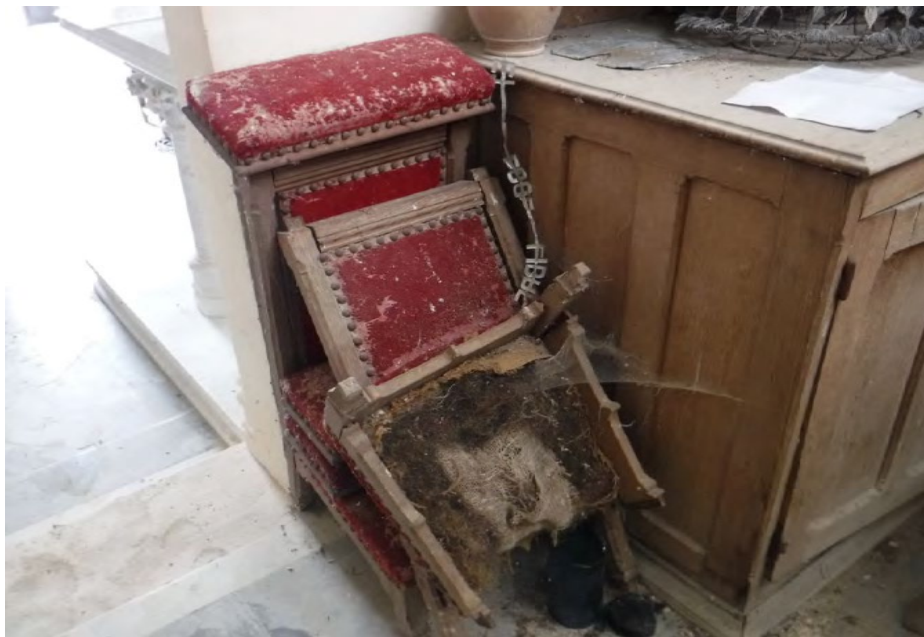
Photo 124 : MONTRÉSOR (Indre et Loire) France, CHAPELLE DES BRANICKI ET DES POTOCKI, 1864

A l'intérieur de la chapelle, vue des agenouilloirs abîmés  
Auteur : Jakub Kurkiewicz

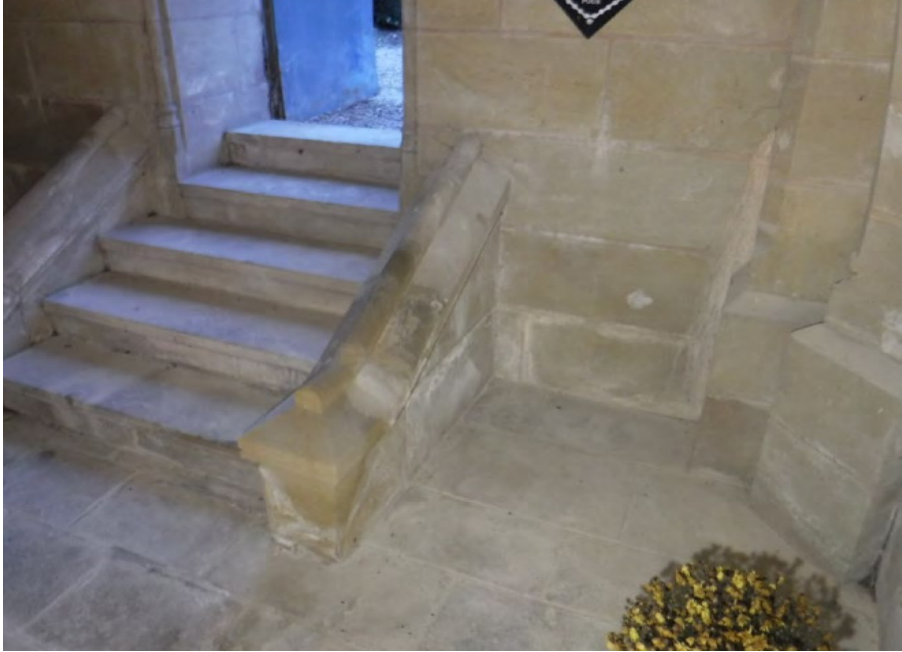
Photo 135 : MONTRÉSOR (Indre et Loire) France, CHAPELLE DES BRANICKI ET DES POTOCKI, 1864

Dans la crypte, vue près du dallage. On distinguera des efflorescences salées.

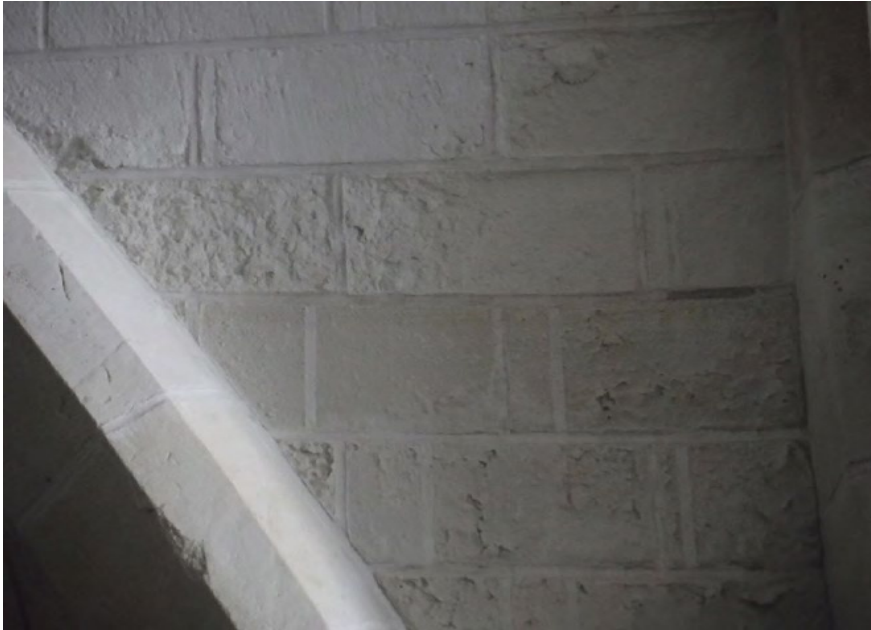
Photo 139: MONTRÉSOR (Indre et Loire) France, CHAPELLE DES BRANICKI ET DES POTOCKI, 1864

Descente dans la crypte de la chapelle, vue près du dallage. On distinguera des efflorescences salées.

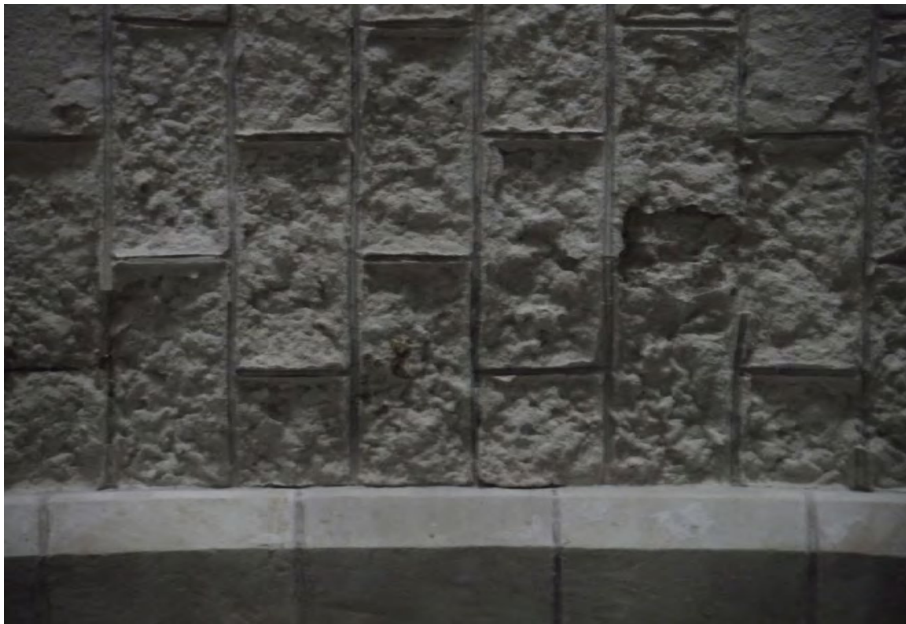
Photo 140 : MONTRÉSOR (Indre et Loire) France, CHAPELLE DES BRANICKI ET DES POTOCKI, 1864

Crypte de la chapelle. Zoom sur la pierre pulvérulente du plafond sous l'entrée principale.

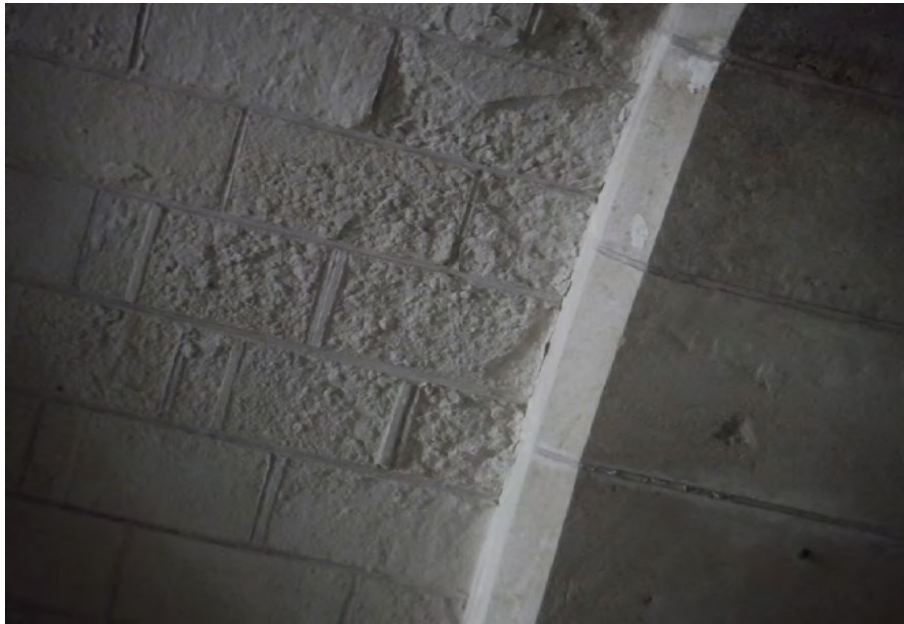
Photo 141: MONTRÉSOR (Indre et Loire) France, CHAPELLE DES BRANICKI ET DES POTOCKI, 1864

Crypte de la chapelle. Zoom sur la pierre pulvérulente du plafond sous l'entrée principale.

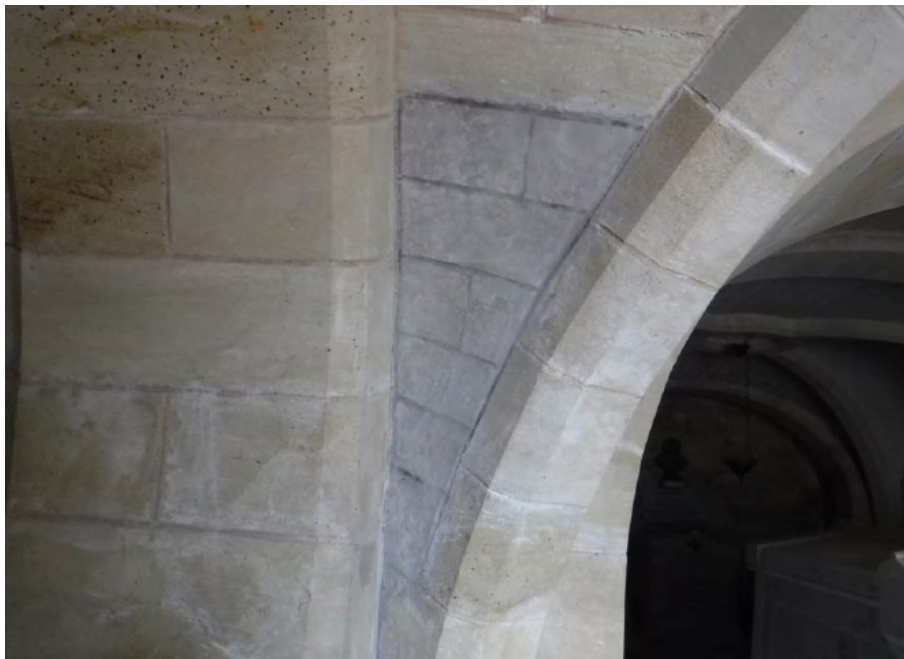
Photo 142 : MONTRÉSOR (Indre et Loire) France, CHAPELLE DES BRANICKI ET DES POTOCKI, 1864

Crypte de la chapelle. Zoom sur les comblements auprès du rein de voûte dans la partie « Potocki ».

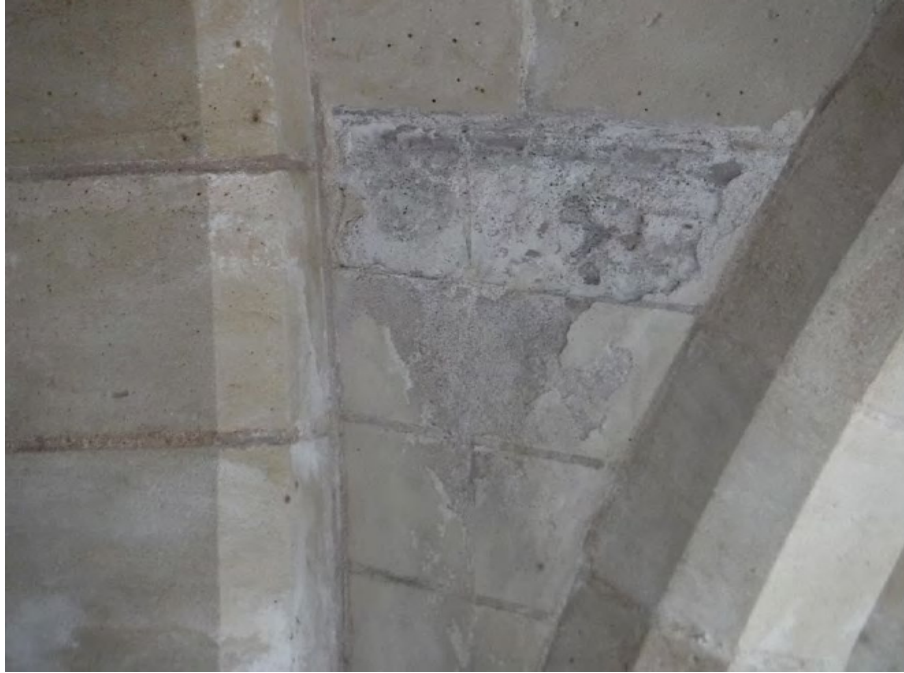
Photo 143: MONTRÉSOR (Indre et Loire) France, CHAPELLE DES BRANICKI ET DES POTOCKI, 1864

Crypte de la chapelle. Zoom sur les réparations du plafond auprès du pendentif souffrant de désagrégation sableuse dans la partie « Potocki »

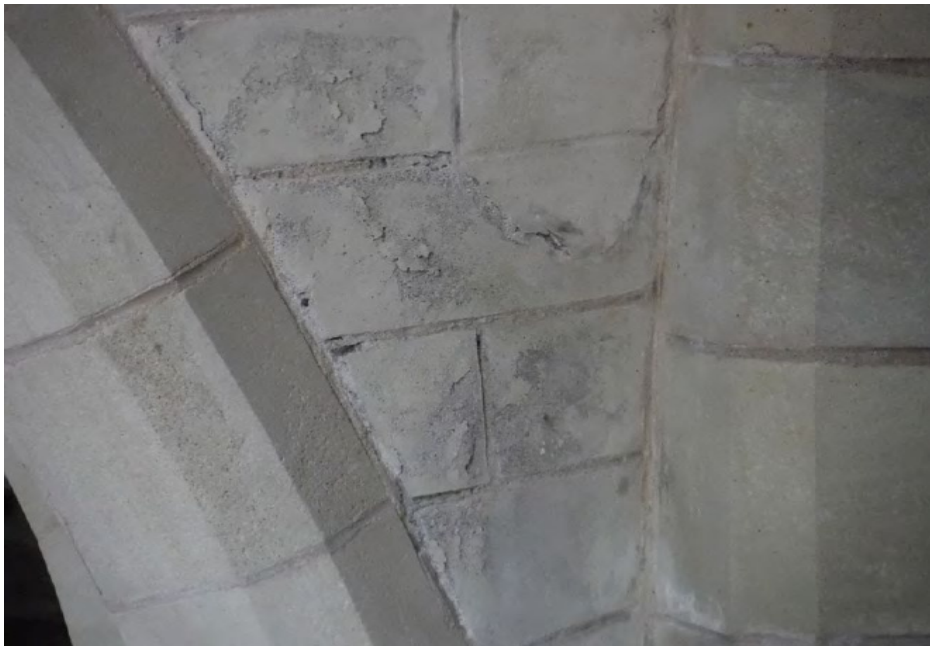
Photo 144 : MONTRÉSOR (Indre et Loire) France, CHAPELLE DES BRANICKI ET DES POTOCKI, 1864

Crypte de la chapelle. Zoom sur les réparations du plafond auprès du pendentif souffrant de désagrégation sableuse.

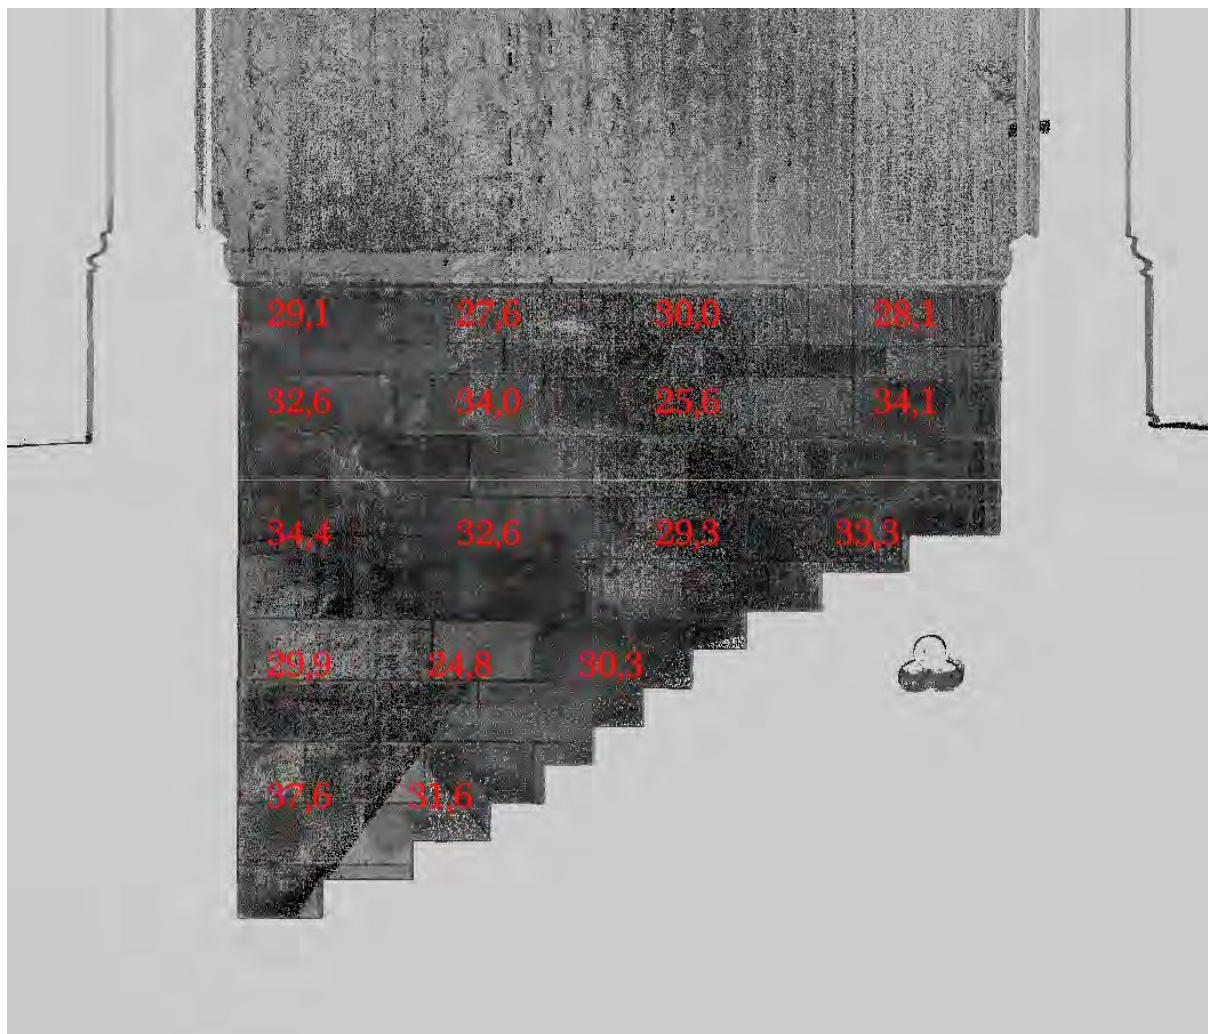
Mur extérieur de la cage d'escalier gauche, présentant les résultats de mesure. Projection du scan préparé par la société Architube.

On voit sur les diagrammes ci-dessus que malgré des décolorations apparentes de la pierre qui suggèreraient la présence de l'humidité et nonobstant des endroits apparents de remontées des sels à la surface de la pierre, les valeurs obtenues ne sont pas supérieures à 2,5 fois la valeur constatée sur la pierre de référence. De même, elles sont loin des seuils d'alerte i.e. 80 unités de mesure.
