PROJET DE TRAVAUX DE RESTAURATION

**CHAPELLE SÉPULCRALE DES FAMILLES  
BRANICKI ET POTOCKI**

MONTRÉSOR (Indret-Loire) France

Montrésor 2019

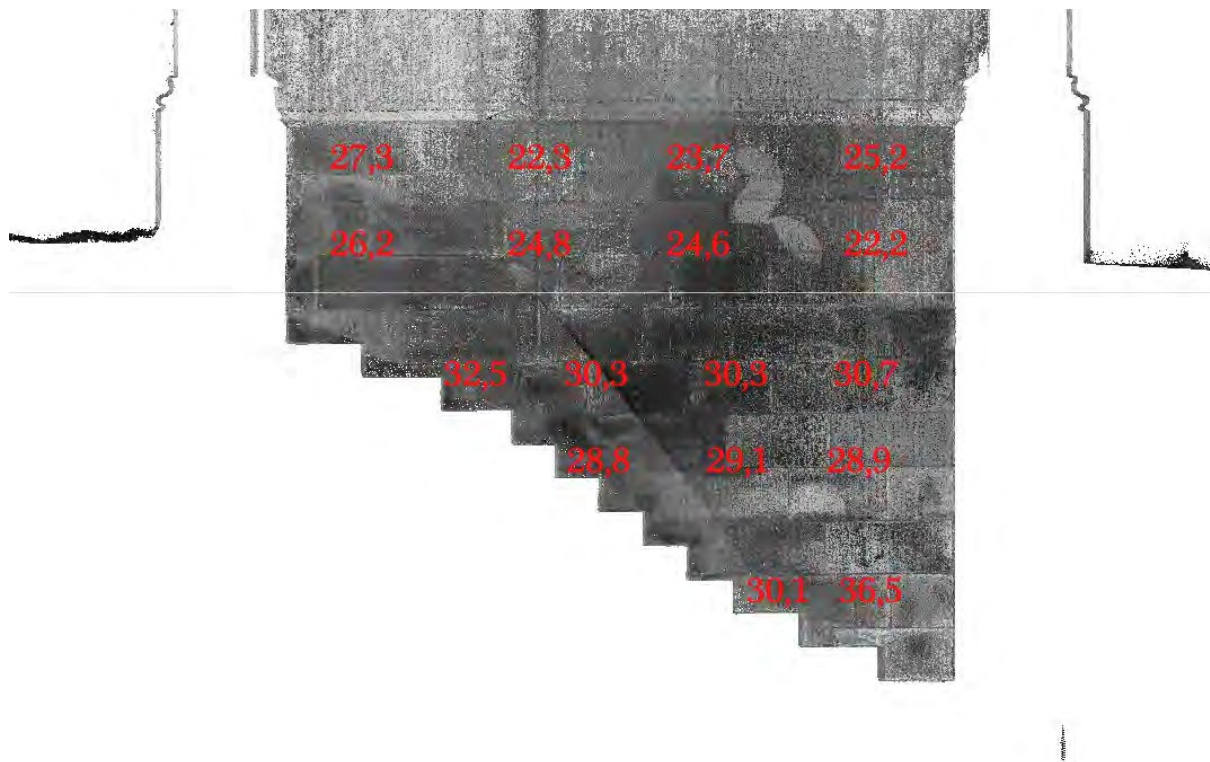
Mur extérieur de la cage d'escalier droite, présentant les résultats de mesure. Projection du scan préparé par la société Architube.

On voit sur les diagrammes ci-dessus que malgré des décolorations apparentes de la pierre qui suggèreraient la présence de l'humidité et nonobstant des endroits apparents de remontées des sels à la surface de la pierre, les valeurs obtenues ne sont pas supérieures à 2,5 fois la valeur constatée sur la pierre de référence. De même, elles sont loin des seuils d'alerte i.e. 80 unités de mesure.

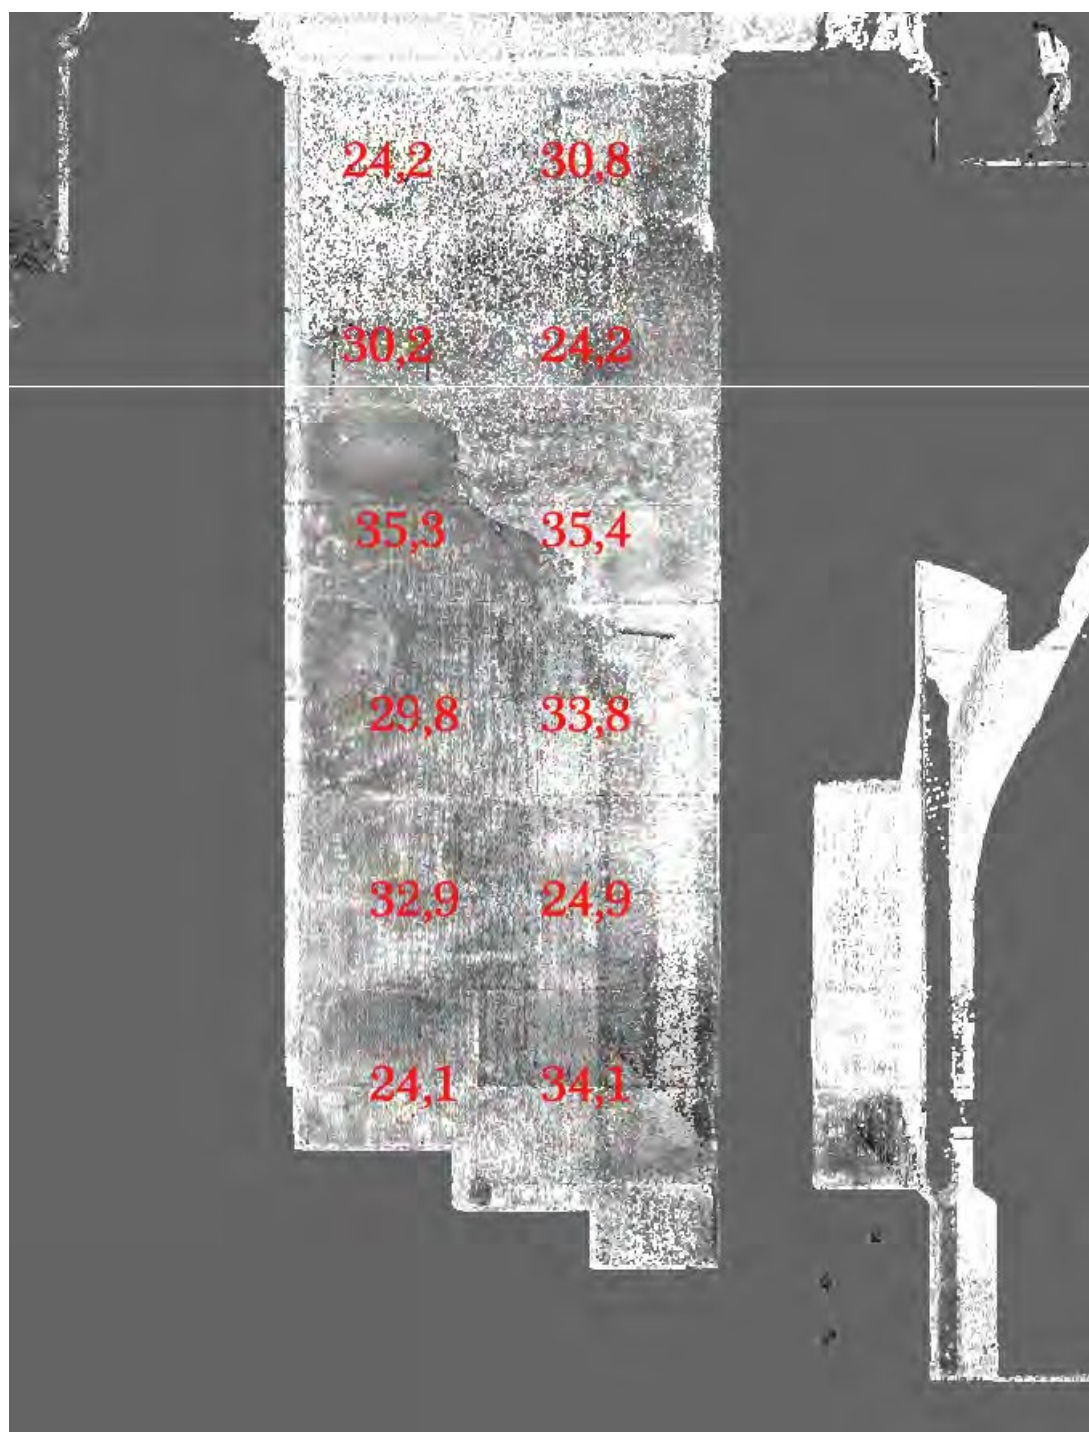
Mur frontal, résultats obtenus.  
Projection du scan préparé par la société Architube.

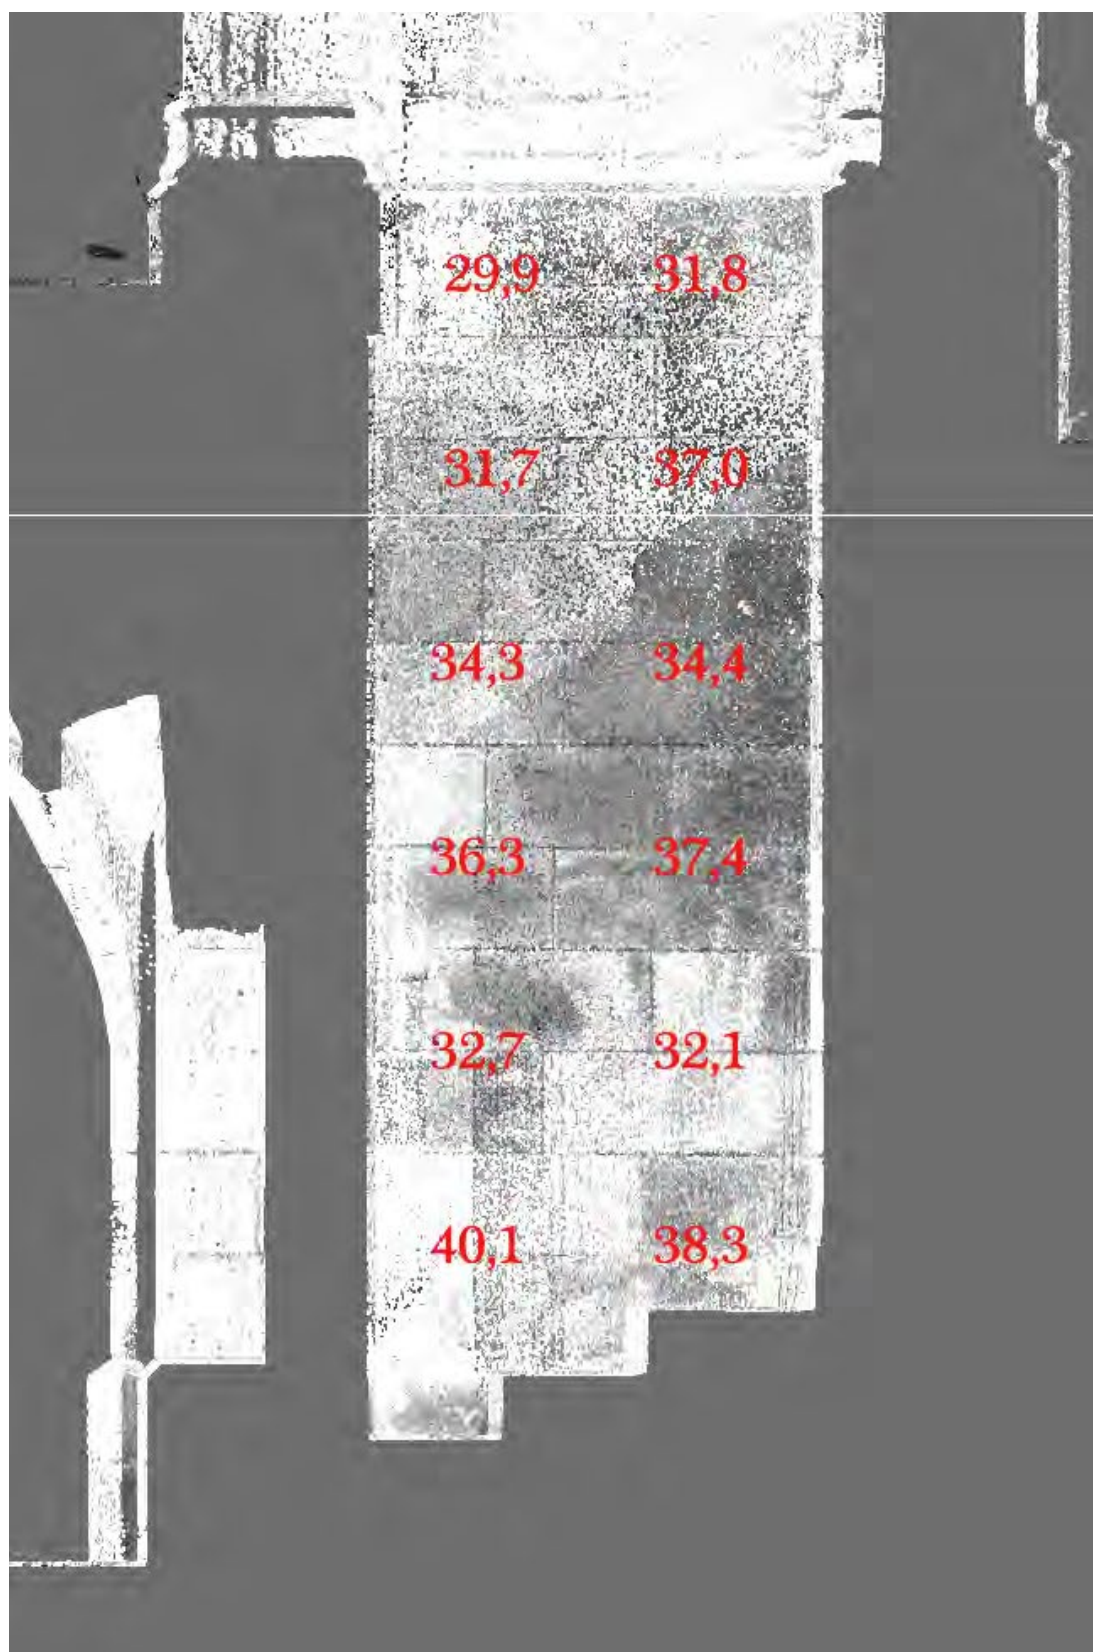
Mur frontal, côté droit. Résultats obtenus.

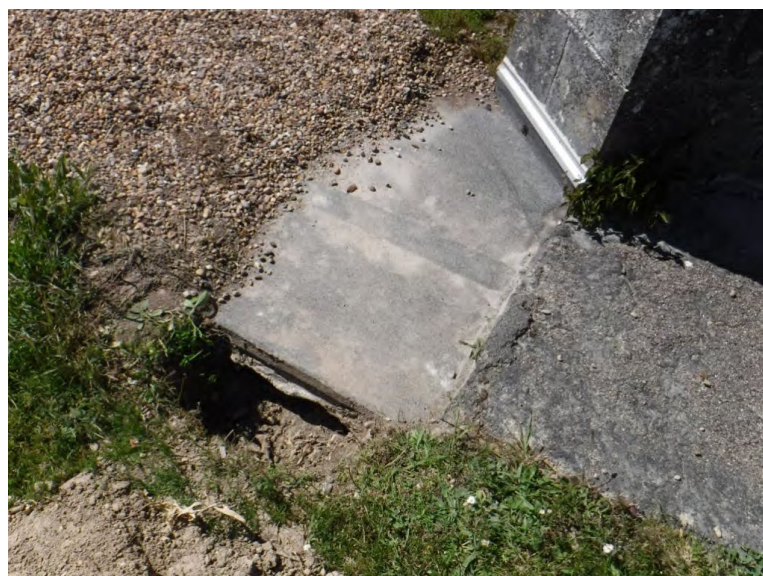
Une part importante des fondations de la chapelle est actuellement inaccessible à cause du bandeau en ciment autour des murs de la chapelle. Elle peut causer des salinités qui, avec l'eau, migrent vers la partie des fondations.

Photo 4. Sondage sur le bandeau en béton auprès du mur oriental.  
Photo Jakub Kurkiewicz, mai 2019

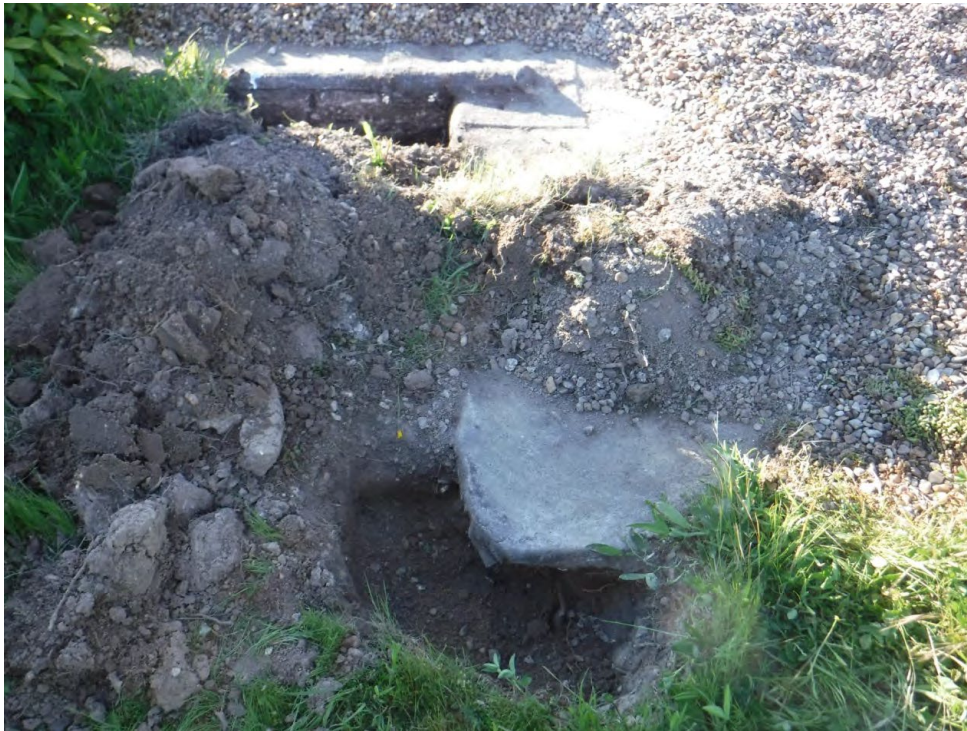
Photo 4. Sondage sur le bandeau en béton auprès du mur oriental, présentant l'aspect du parement.

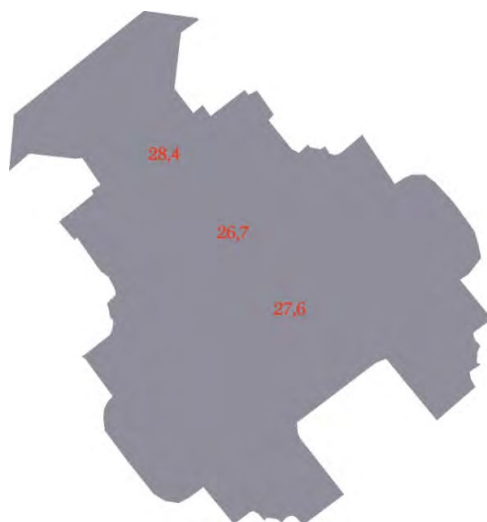
Projection du dallage de la crypte avec indiqués les lieux de mesure et les valeurs obtenues. Les résultats obtenus ne font pas apparaître de traces d'humidité sur le dallage de la crypte.

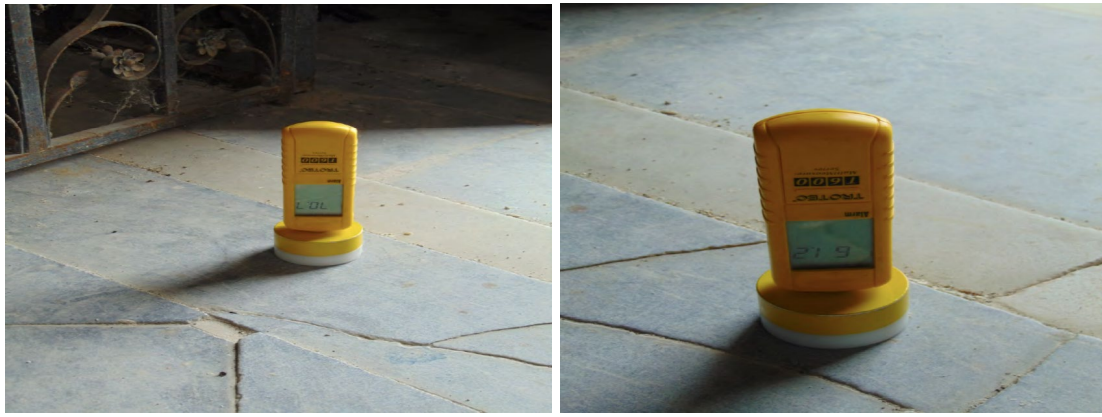
Photo 6 Résultats de mesures en zone d'entrée à la chapelle  
Photo Marcin Ciba, mai 2019

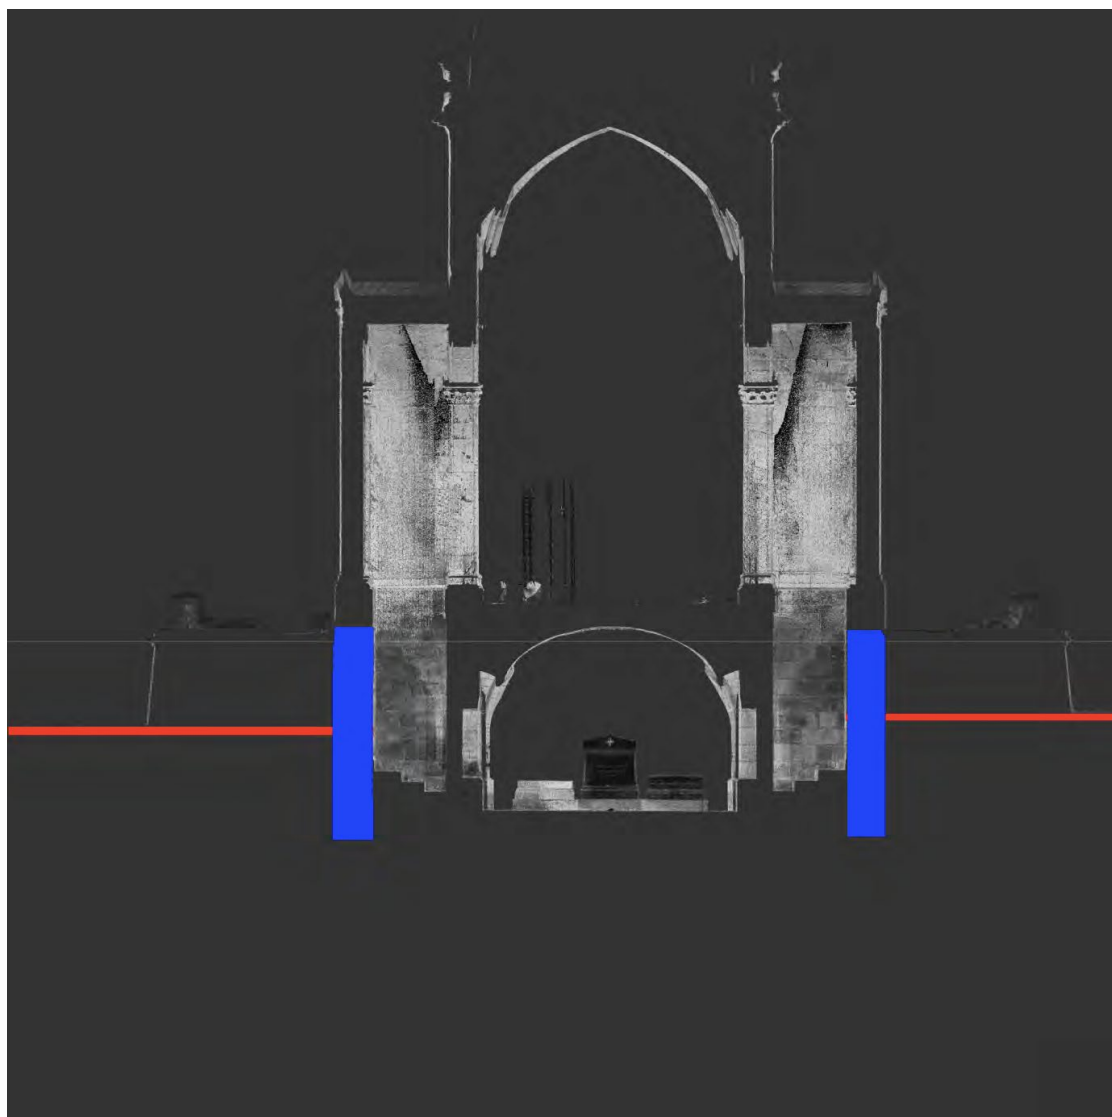
La présence des sels et des décolorations sur les pierres des deux cages d'escalier, malgré le résultat de mesures qui ne relèvent pas une forte humidité des murs, requièrent une intervention du fait de leur caractère destructif. La meilleure solution semble une isolation horizontale complète des fondations de la chapelle en assurant le drainage du remblais sur lequel elles sont assises. Le projet et les modalités des travaux d'isolation doivent prendre pour base un dossier conçu par un architecte ou constructeur agréé. Il est toutefois à noter que cette ingérence dans l'édifice n'est pas neutre étant donné la fragilité de l'interdépendance de l'édifice en termes de l'humidité. La coupe de la chapelle et de la crypte fait apparaître que le niveau du dallage de ce dernier a une assise bien au-dessous par rapport aux murs périphériques du remblais entourant la chapelle. En même temps qu'une isolation verticale, il est nécessaire de considérer une isolation horizontale des fondations. La légère croissance de valeurs en parties basses des cages d'escalier peuvent refléter des remontées capillaires dans la trame de la fondation.

Les lignes rouges définissent le niveau du sol du cimetière, les lignes bleues désignent la profondeur hypothétique des fondations. La projection du scan préparé par la société Architube.
